ESTADO DO RIO GRANDE DO SUL  
PREFEITURA MUNICIPAL DE SAPIRANGA  
SECRETARIA MUNICIPAL DE SEGURANÇA PÚBLICA E MOBILIDADE

RELATÓRIO N.º 018/2026

**Evento Climático – Chuvas Intensas e Descargas Elétricas no Município de Sapiiranga/RS**

**Identificador:** RE018/2026

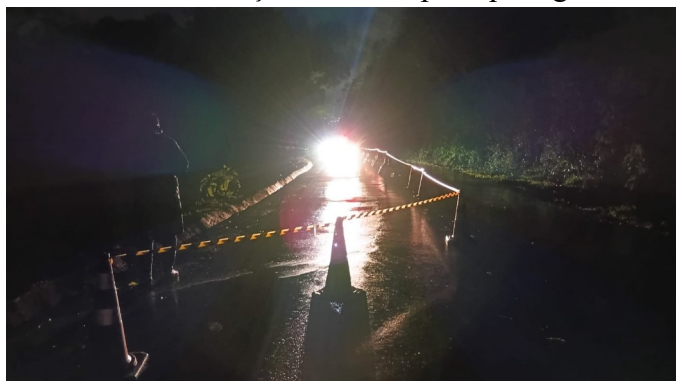
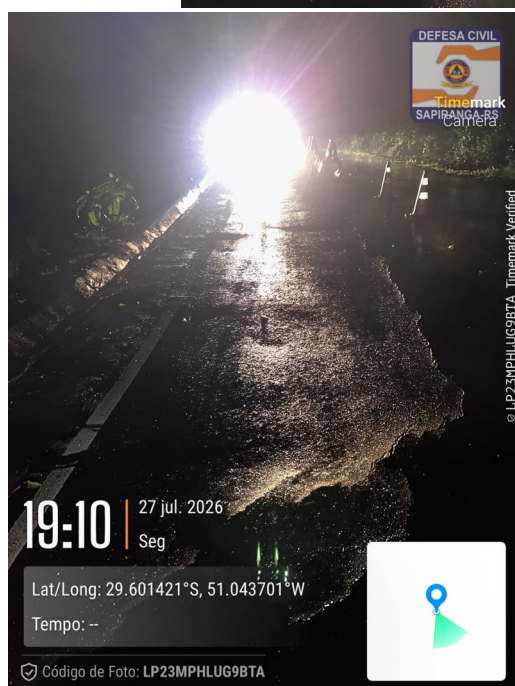
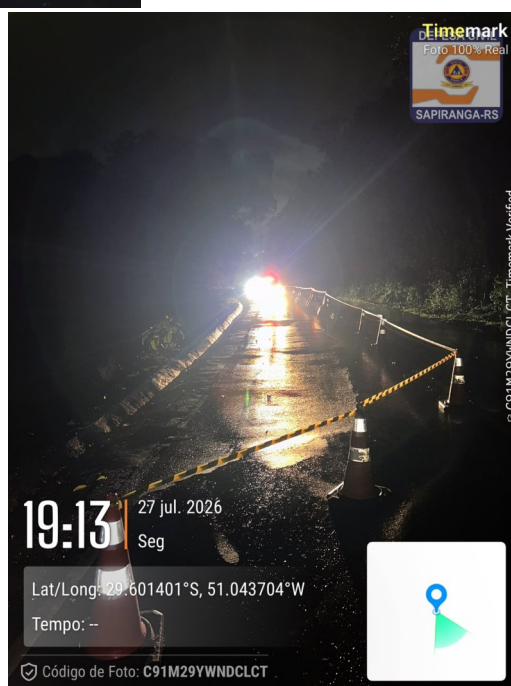
**19h10 – Defesa Civil Municipal e Guarda Municipal de Trânsito: Estrada Sapiranga–Dois Irmãos** – Formação de rachadura na pista em razão do elevado volume de água sobre a via. Foi realizado o isolamento e sinalização em meia pista para garantir a segurança dos usuários.

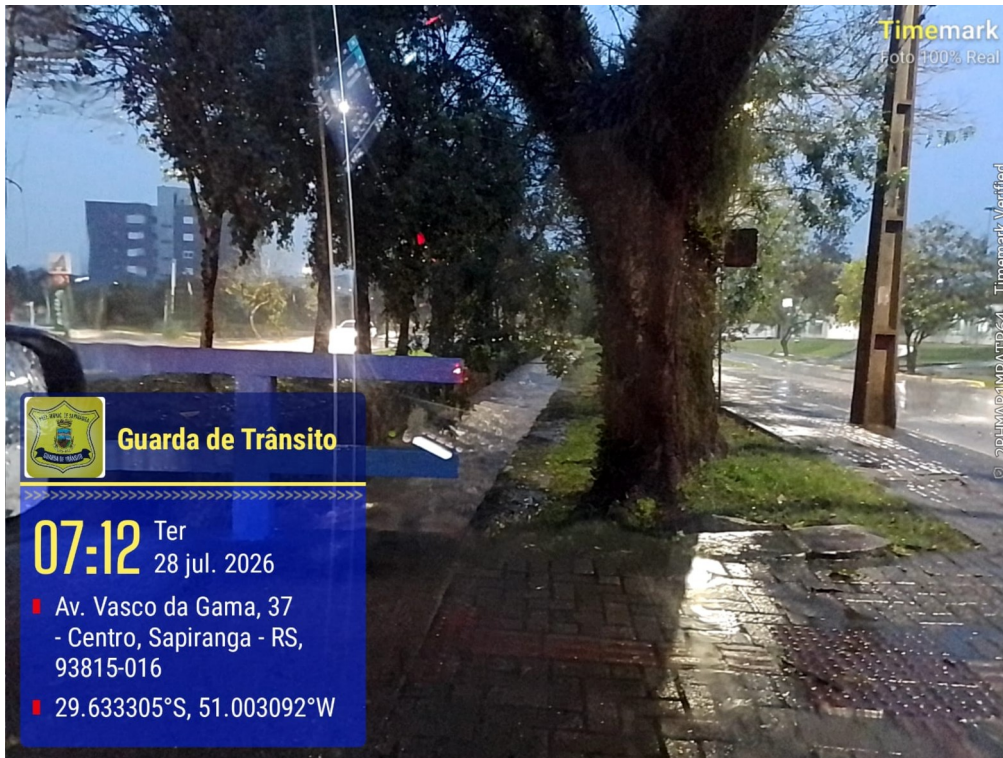
Rua Vasco da Gama, nº 37 – Monitoramento do córrego. Situação sem alterações.

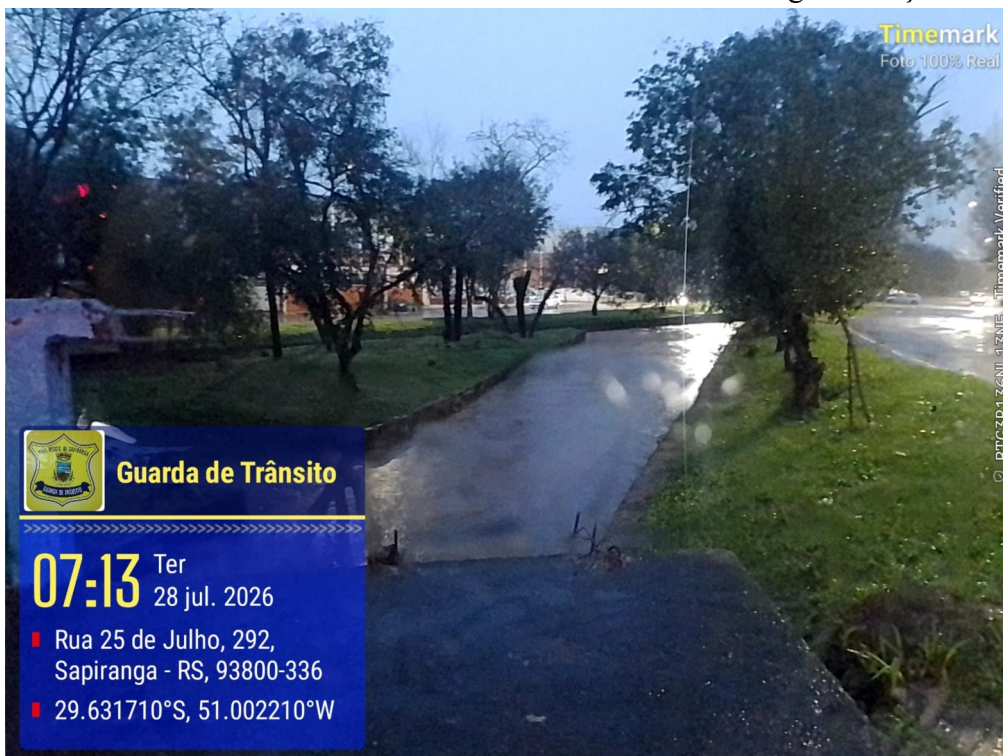
Rua Vasco da Gama x Rua Teotônio Vilela – Monitoramento do córrego. Situação sem alterações.

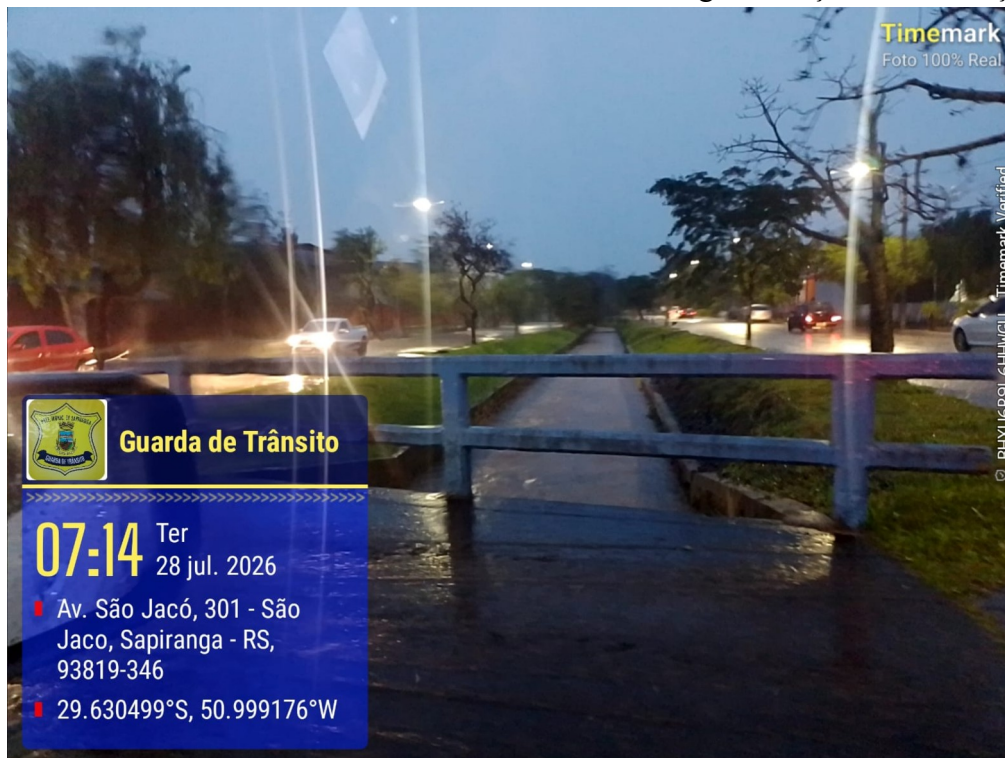
**Rua São Jacó x Rua Teotônio Vilela – Monitoramento do córrego. Situação sem alterações.**

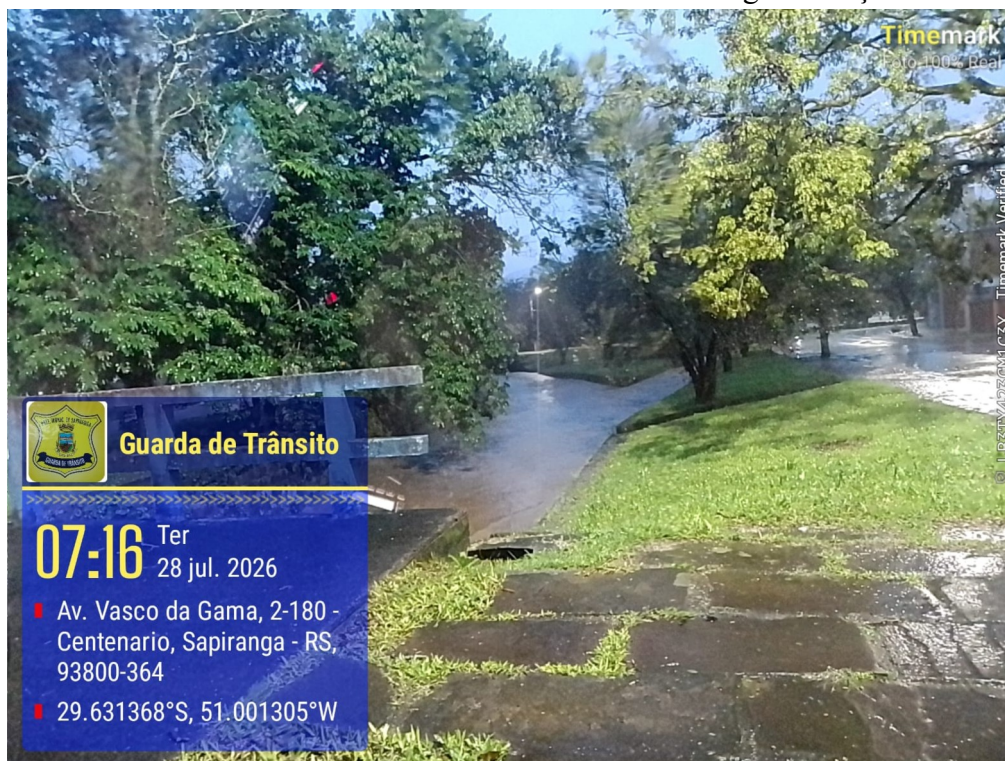
**Rua Vasco da Gama x Rua 25 de Julho – Monitoramento do córrego. Situação sem alterações.**

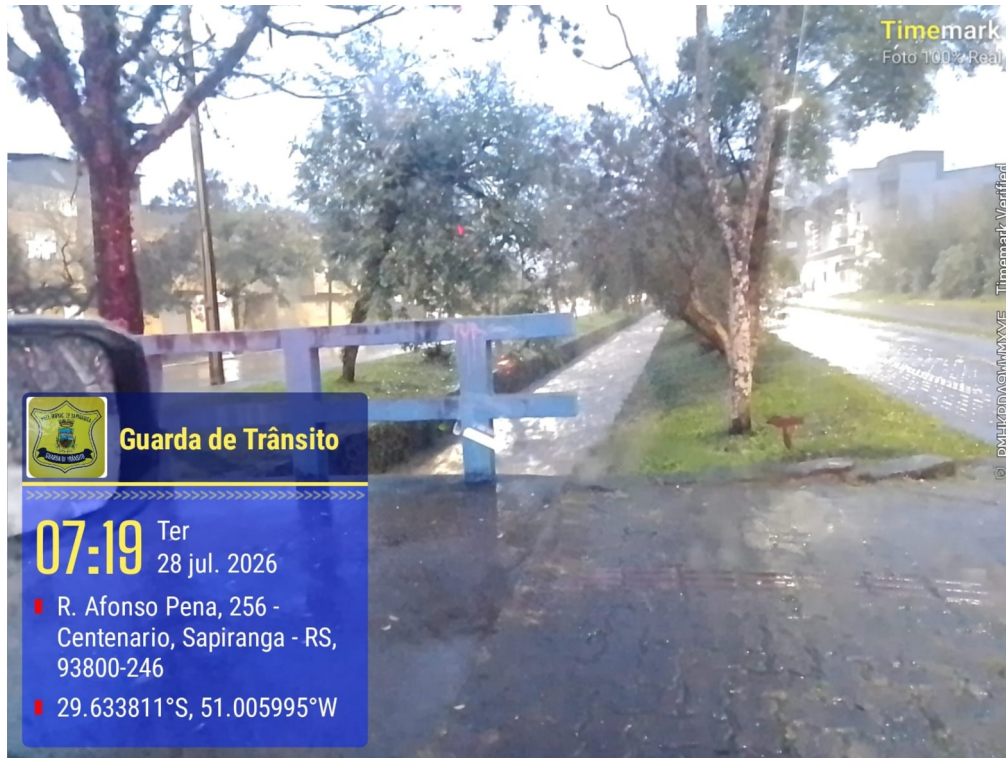
Rua Afonso Pena x Rua Mauá – Monitoramento do valão. Constatado elevado nível de água, permanecendo dentro da capacidade da caixa de contenção.

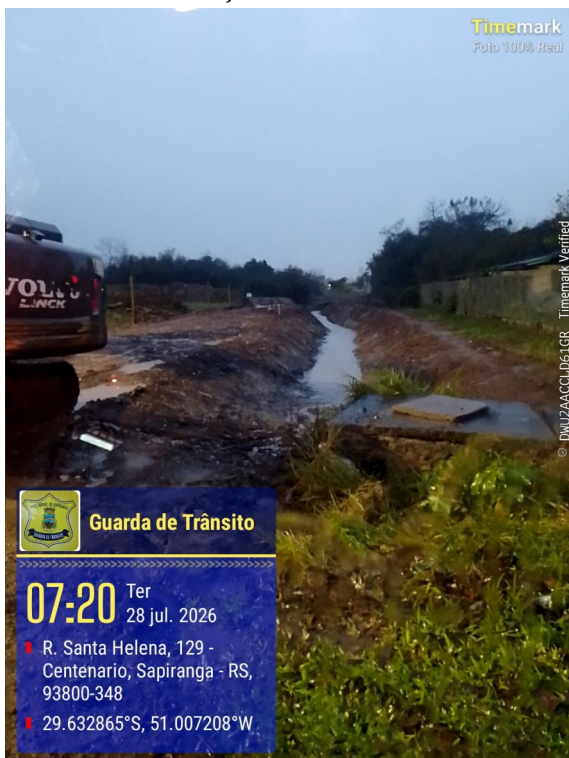
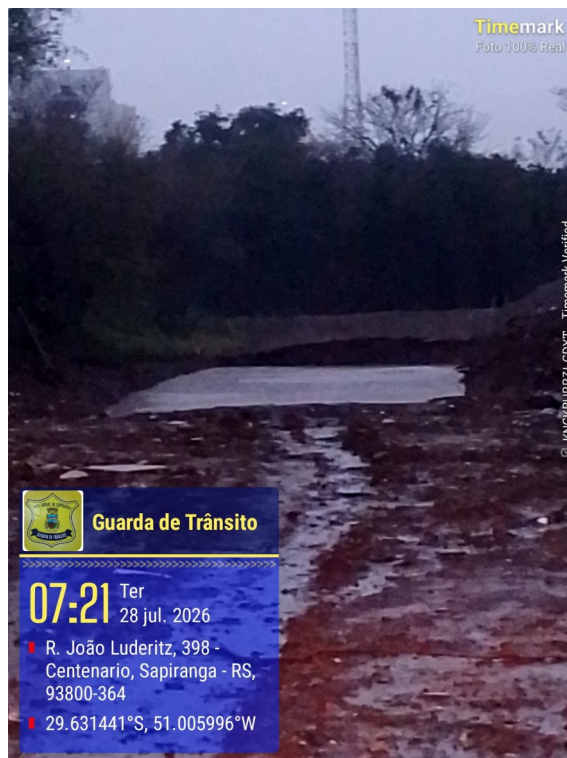
Rua Santa Helena x Avenida Riachuelo – Monitoramento da caixa de contenção do Bairro Centenário. Situação dentro da normalidade.

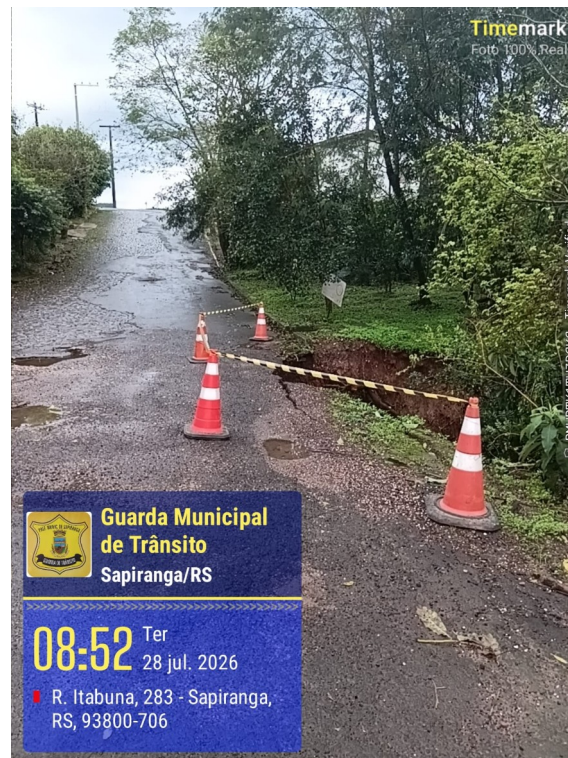
**Rua Itabuna, nº 283** – Parte da tubulação foi removida pela força da água. Realizada sinalização da pista, permanecendo o trânsito liberado.

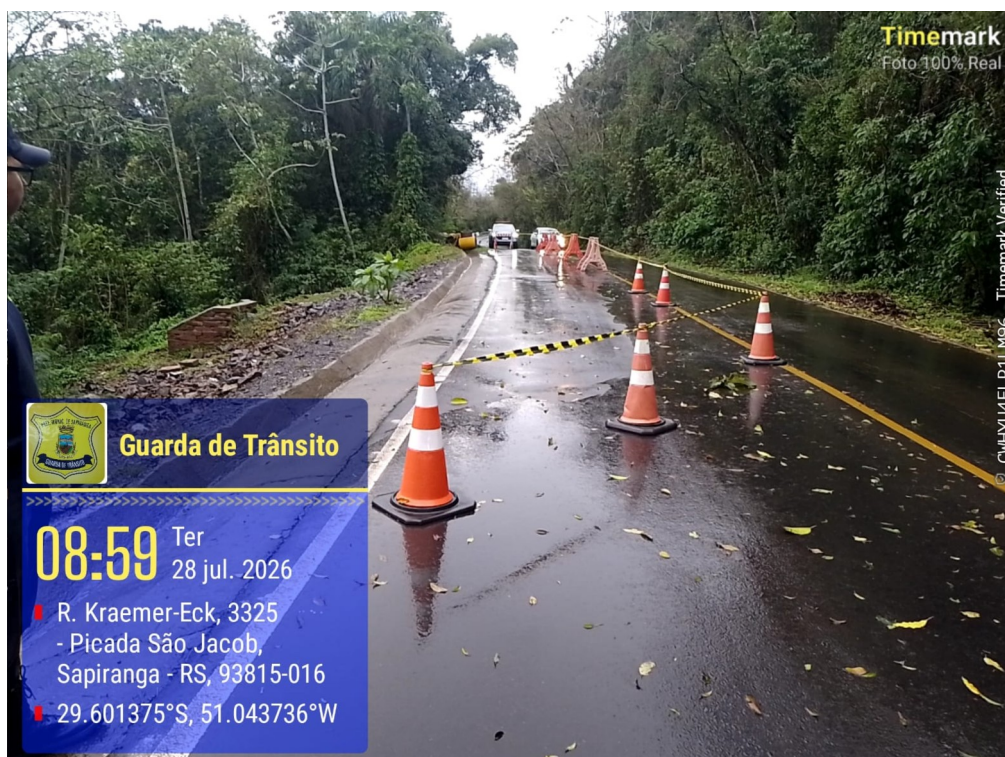
**Estrada Saporanga–Dois Irmãos** – Reavaliação da rachadura existente na pista, constatando estabilidade da situação até o momento.

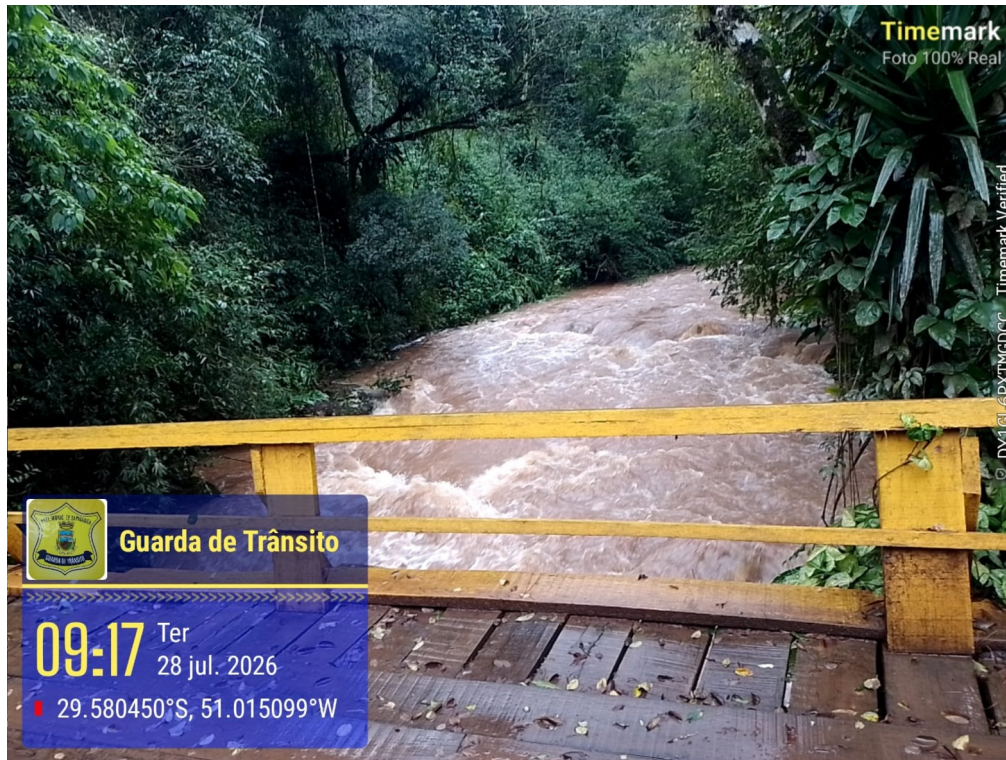
**Estrada Picada Verão (Ponte Deberovski) – Monitoramento do córrego, permanecendo dentro do leito.**

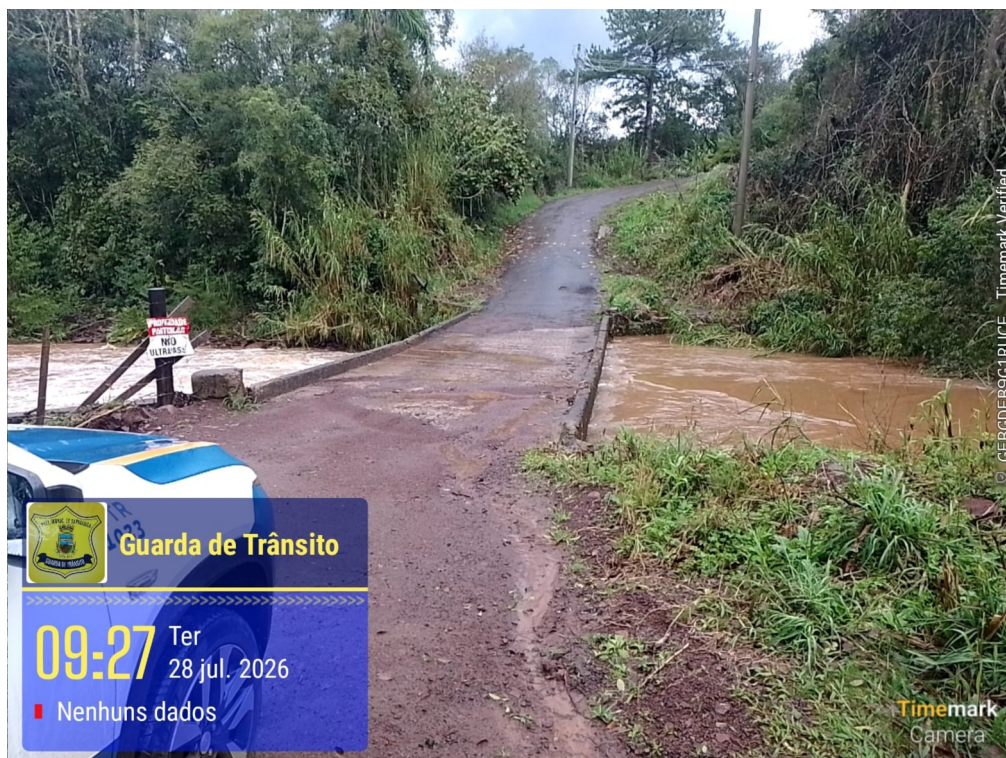
**Estrada Picada Verão (Ponte Camping da Pedra) – Monitoramento do córrego, permanecendo dentro do leito.**

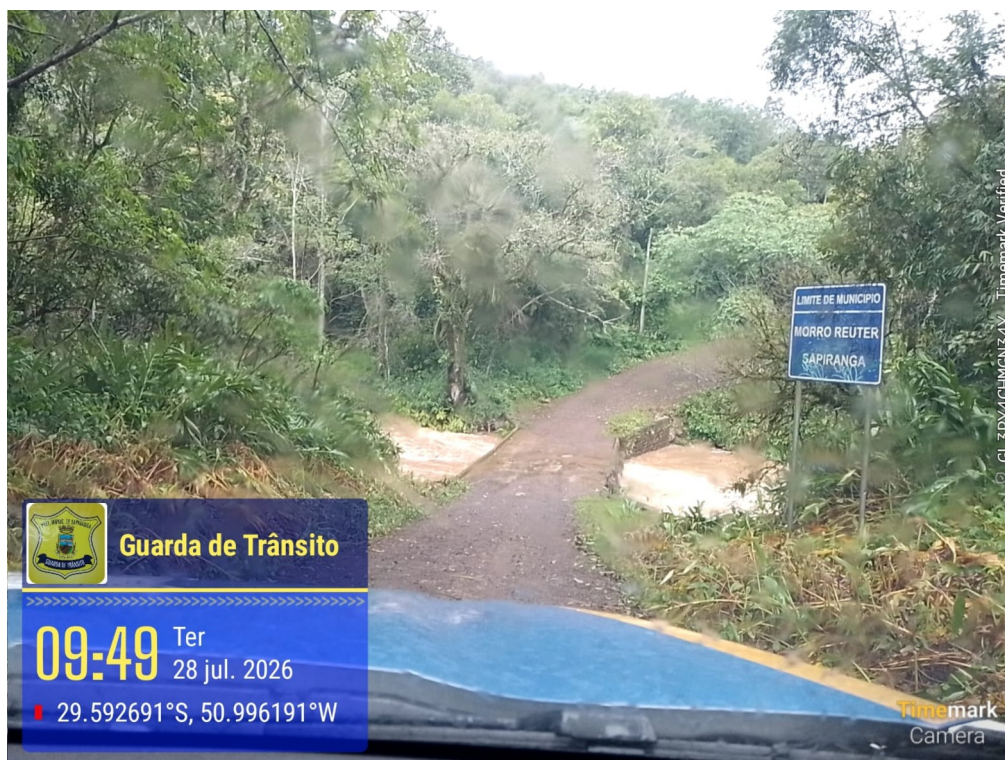
**Estrada Picada Verão (Ponte Divisa Saporanga/Morro Reuter) – Monitoramento do córrego, permanecendo dentro do leito.**

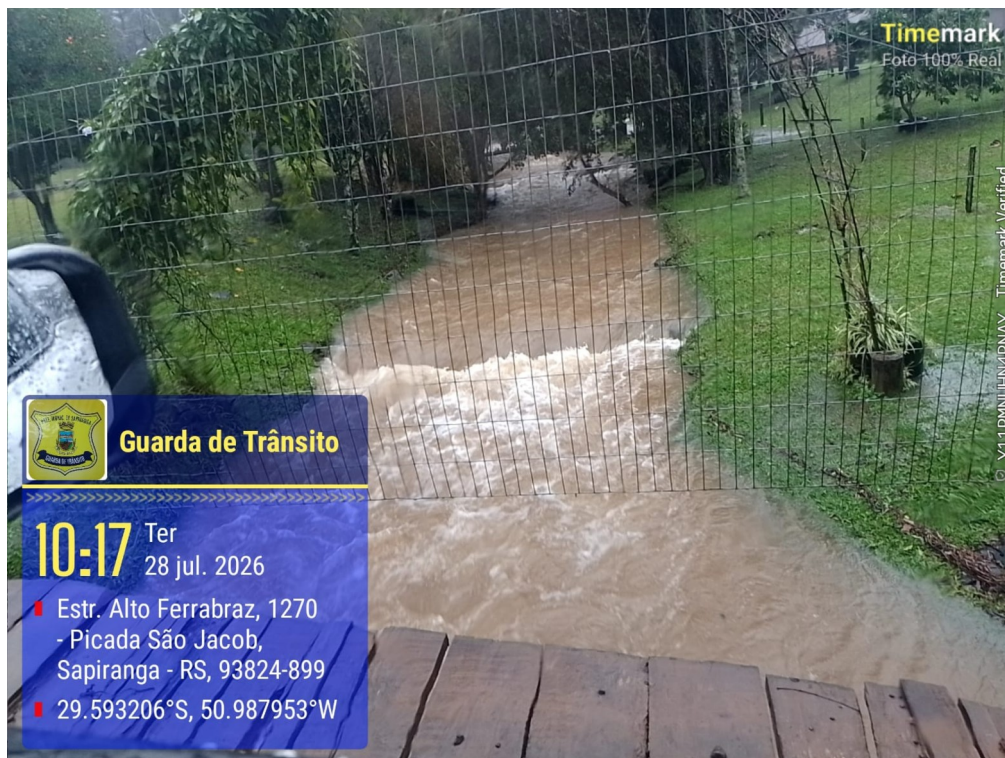
**Estrada da Igreja – Picada São Jacó (Ponte Carneiro Sul) – Monitoramento do córrego, permanecendo dentro do leito.**

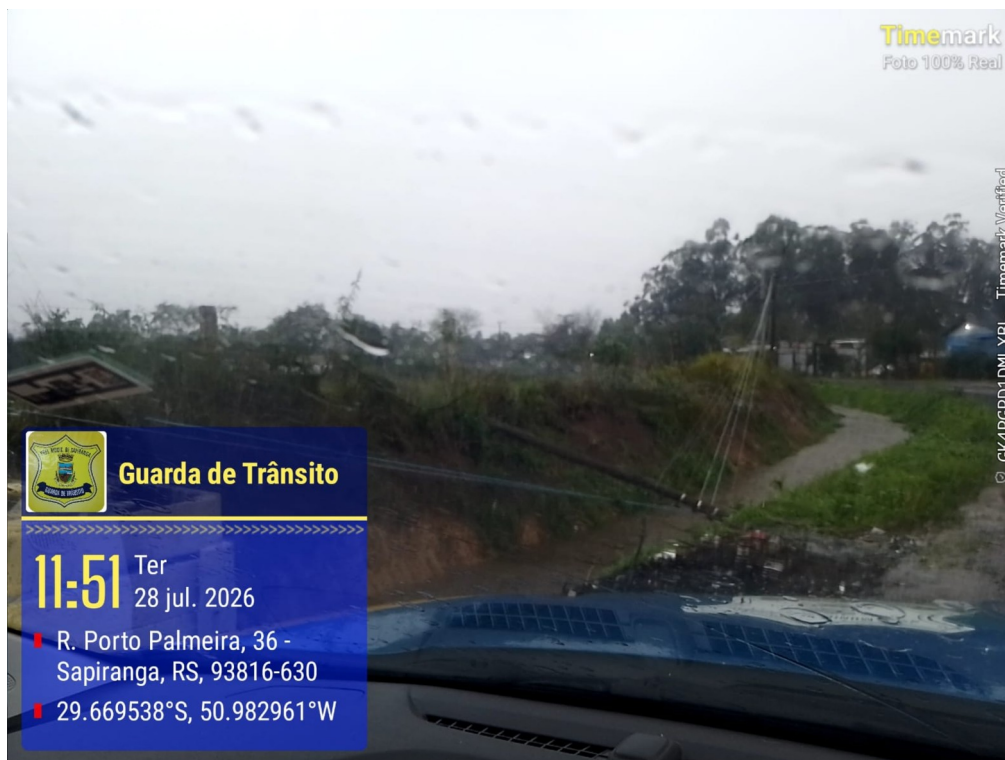
**Estrada Porto Palmeira, nº 36** – Rede clandestina de energia elétrica caída sobre o valo, oferecendo elevado risco de choque elétrico. Área isolada até a eliminação do risco.

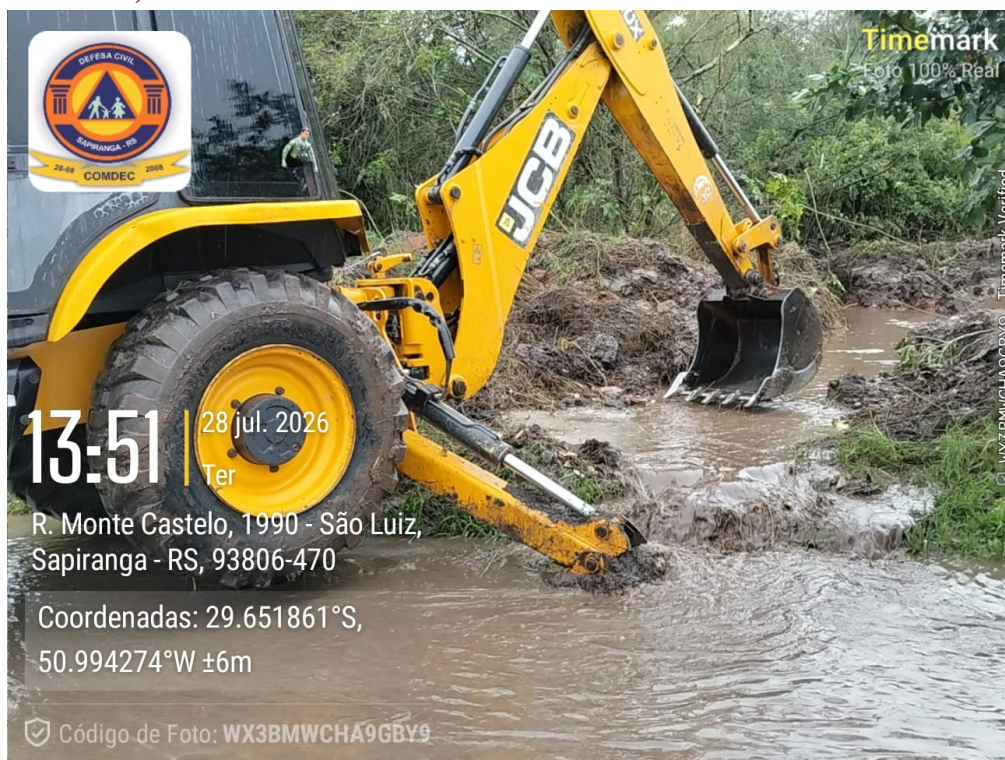
**Rua Monte Castelo, nº 1990** – Realizada abertura de vala para escoamento da água que estava invadindo residência, reduzindo o risco de novos danos ao imóvel.

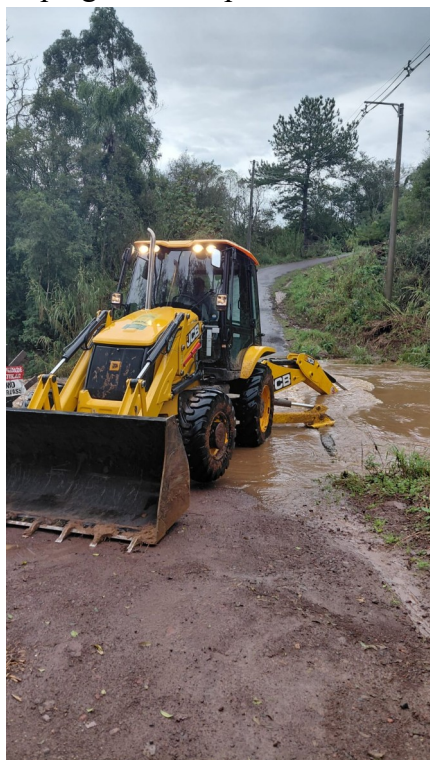
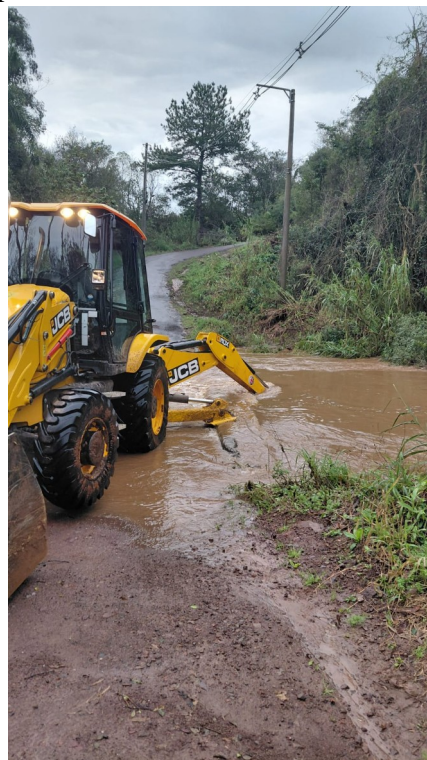
**Estrada Picada Verão (Ponte Camping da Pedra)** – Realizada a retirada dos galhos da ponte do Camping da Pedra para melhorar o escoamento da água pela Secretaria de Obras.

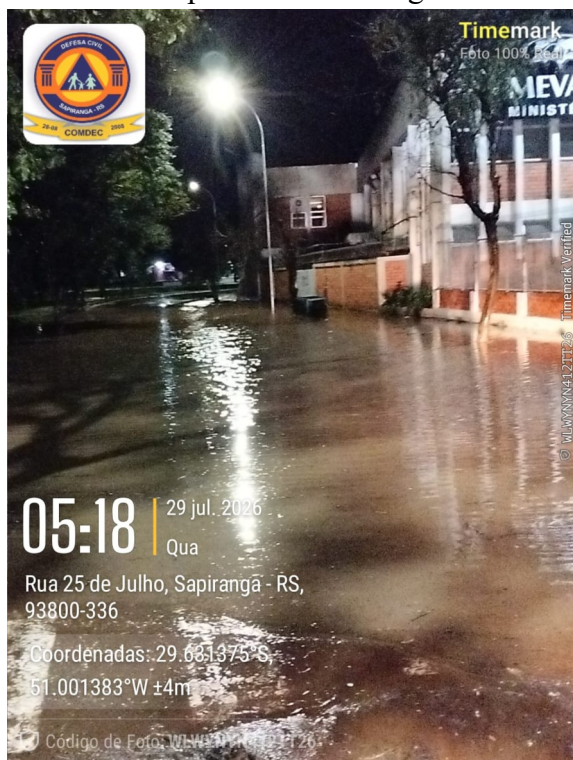
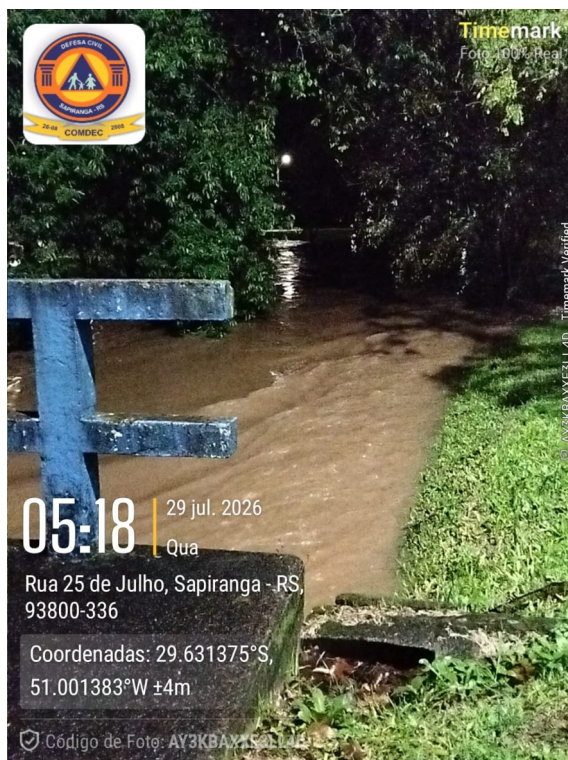
**Rua Vasco da Gama x Rua 25 de Julho** – Em decorrência da elevada intensidade das precipitações, o córrego localizado no cruzamento excedeu sua capacidade de vazão, transbordando de sua calha e provocando o alagamento das vias no entorno.

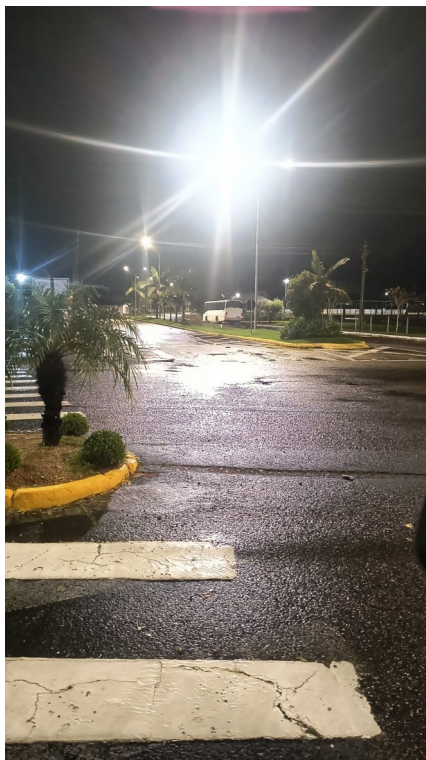
**Av. 20 de Setembro (em frente ao Parcão)** - Realizado monitoramento preventivo em ponto recorrente de alagamentos. No momento da vistoria, não foram constatadas alterações no nível da água ou qualquer ocorrência que indicasse risco de transbordamento, permanecendo o local em condições normais.

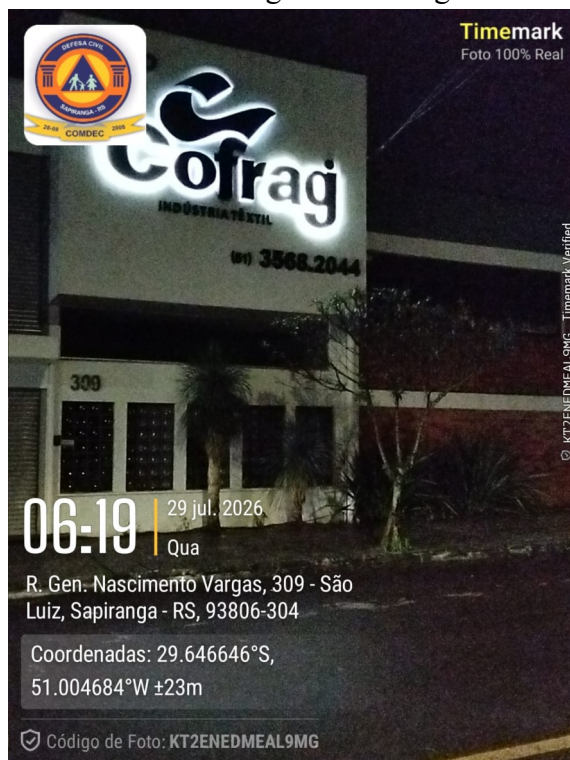
**R. General Nascimento Vargas, 309** - Realizada vistoria preventiva em local com potencial para ocorrência de alagamentos. No momento da inspeção, não foram constatadas alterações nas condições do local, permanecendo a área sem registros de alagamento ou situações de risco.

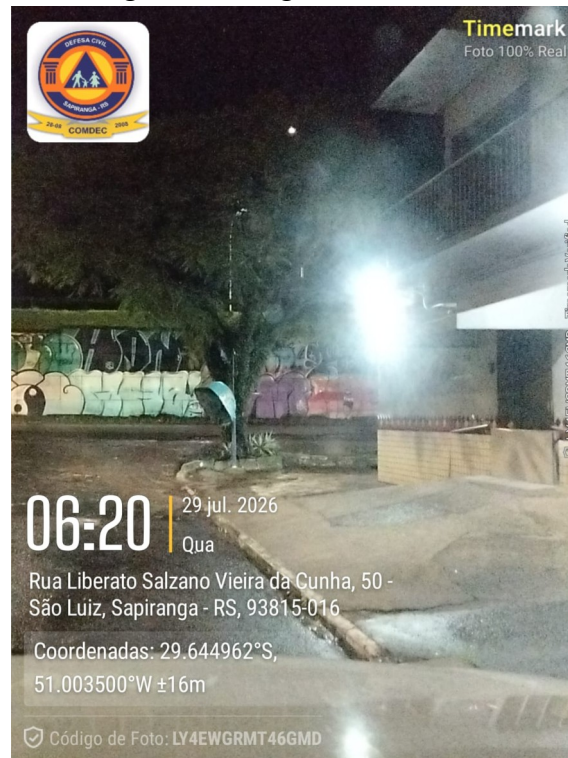
**R. Liberato Salzano Vieira da Cunha, 50** - Realizada vistoria preventiva em ponto suscetível a alagamentos. No momento da inspeção, não foram constatadas anormalidades, permanecendo o local em condições normais e sem registro de alagamentos.

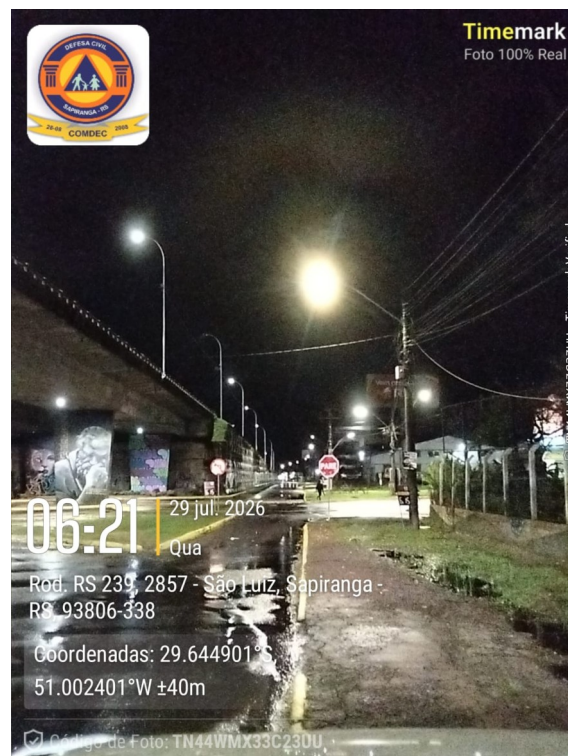
**ERS 239 x Presidente Kennedy** - Realizada vistoria preventiva em ponto com recorrência de alagamentos. No momento da inspeção, não foram constatadas alterações, permanecendo o local em condições normais.

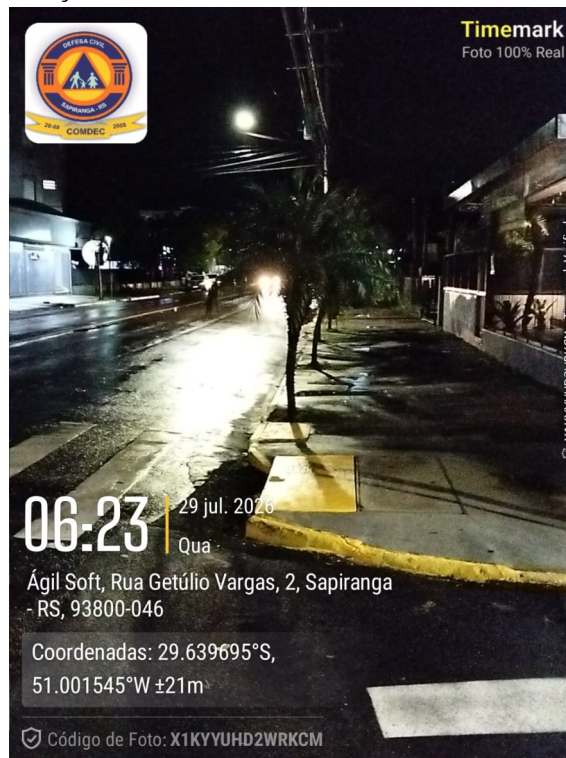
**Rua Getúlio Vargas x Rua Genoíno Sampaio** – Realizada vistoria preventiva em ponto com recorrência de alagamentos. No momento da inspeção, não foram constatadas alterações, permanecendo o local em condições normais.

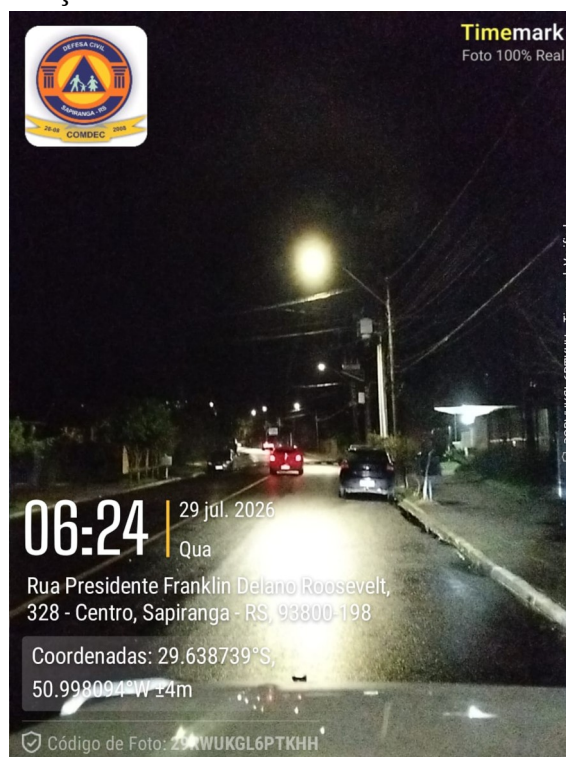
**Rua Presidente Roosevelt, 328** – Realizada vistoria preventiva em ponto com potencial para ocorrência de alagamentos. No momento da inspeção, não foram constatadas alterações, permanecendo o local em condições normais.

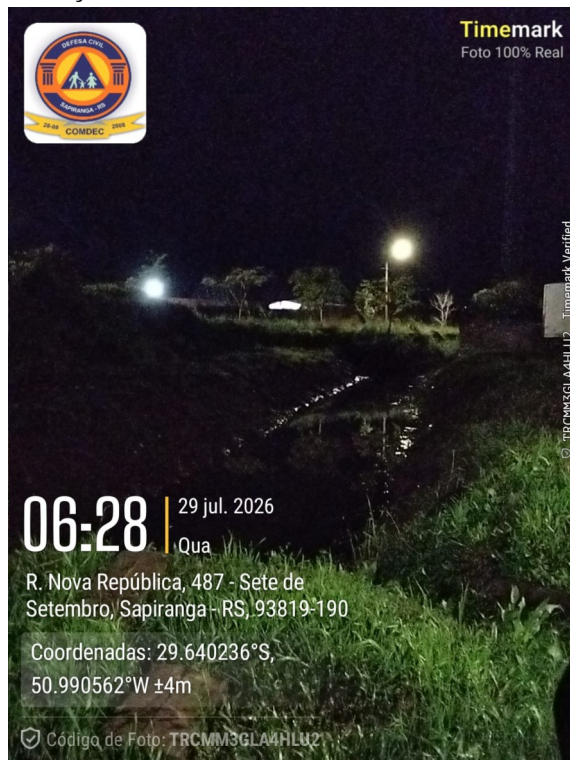
**Rua Nova República, 487** – Realizada vistoria preventiva em valo. No momento da inspeção, não foram constatadas alterações, permanecendo o local em condições normais, sem obstruções, transbordamentos ou outras situações de risco.

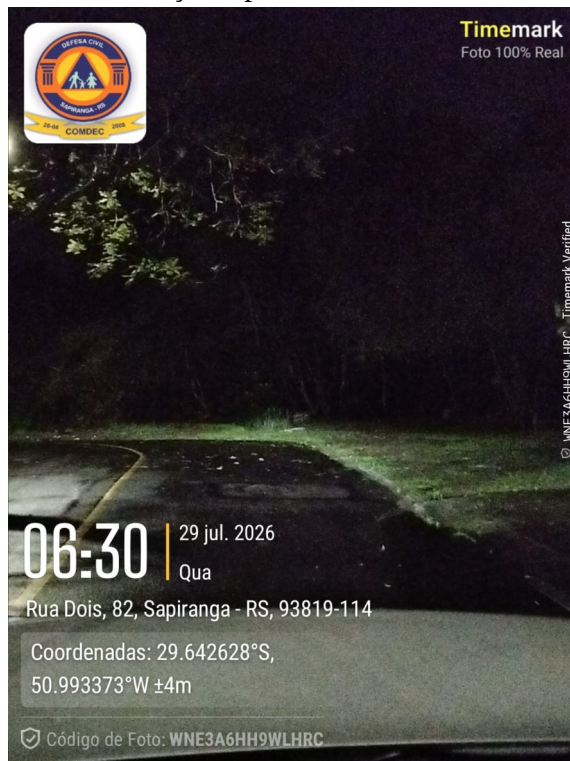
**Rua Dois, 82** – Realizada vistoria preventiva em via pública. No momento da inspeção, não foram constatados alagamentos ou outras alterações, permanecendo o local em condições normais.

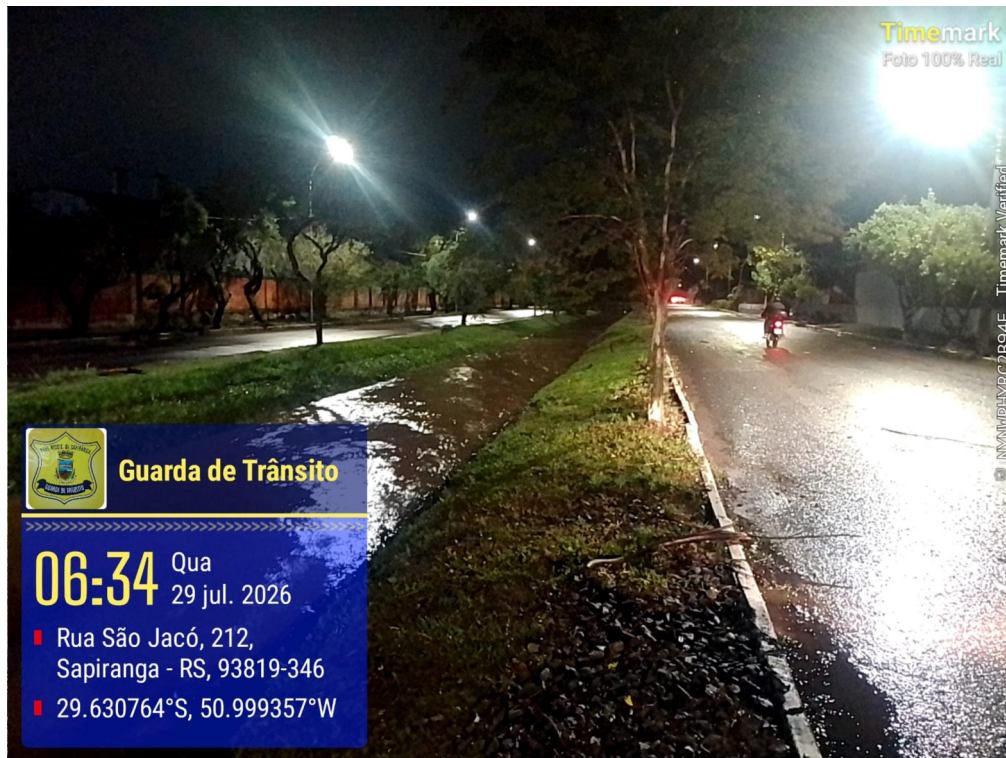
**Rua São Jacó x Rua Teotônio Vilela** – Realizado monitoramento preventivo do córrego. No momento da inspeção, não foram constatadas alterações no nível da água, permanecendo o curso d'água dentro de sua calha e sem riscos de transbordamento.

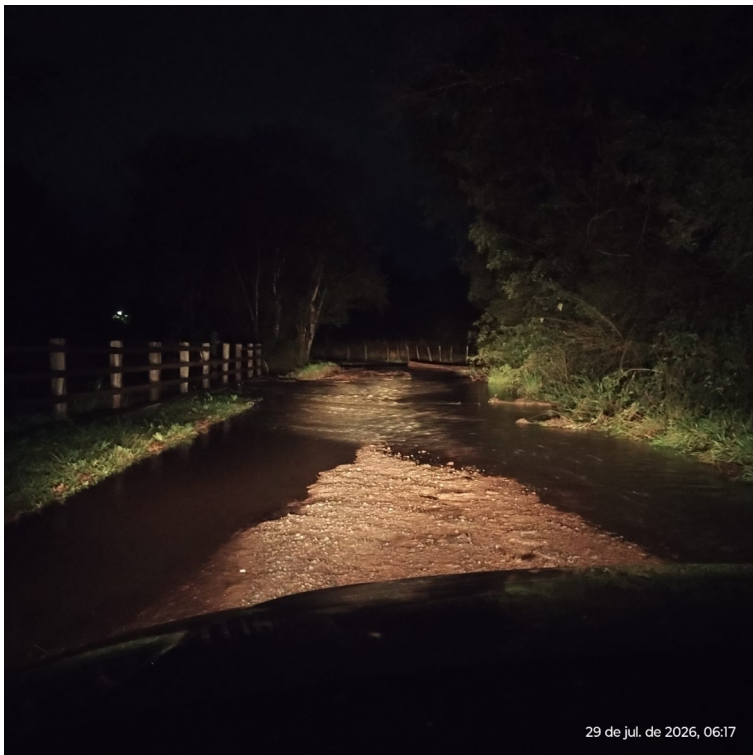
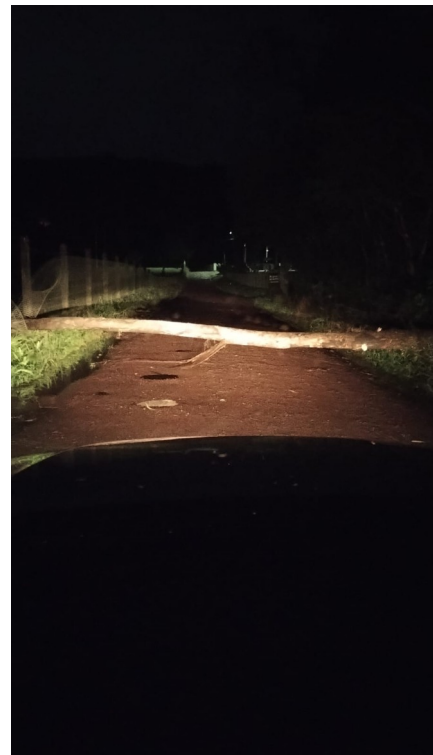
**Rua Cansi, Zona Rural** – Pontos de alagamento e queda de árvore obstruindo a via.

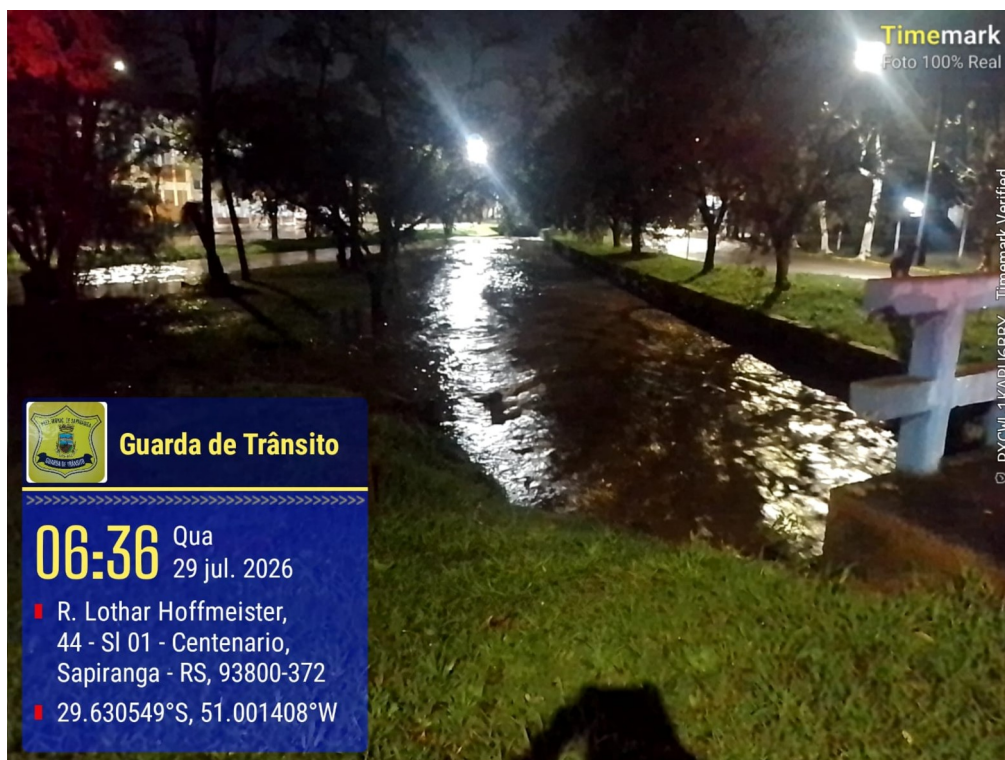
**Rua Vasco da Gama x Rua Teotônio Vilela** – Monitoramento do córrego. Situação dentro da calha de vazão.

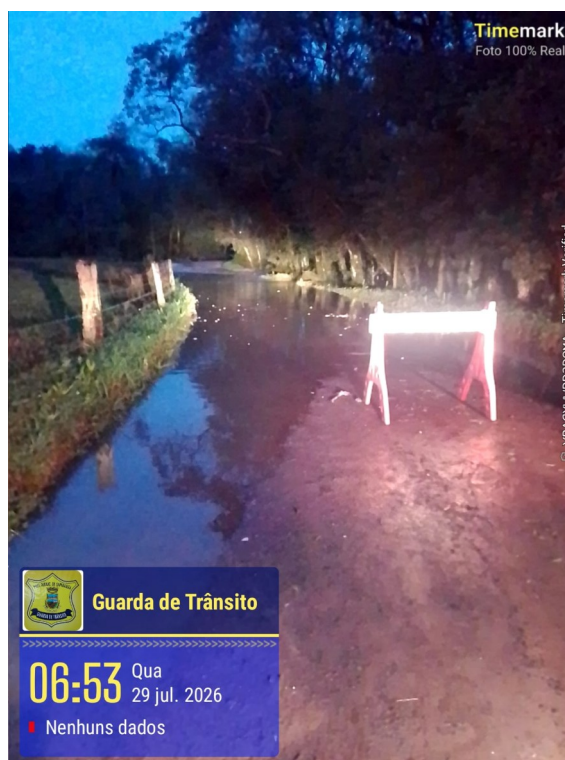
**Rua Cansi, Zona Rural** – Fechamento de rua devido a pontos de alagamento e queda de árvore obstruindo a via.

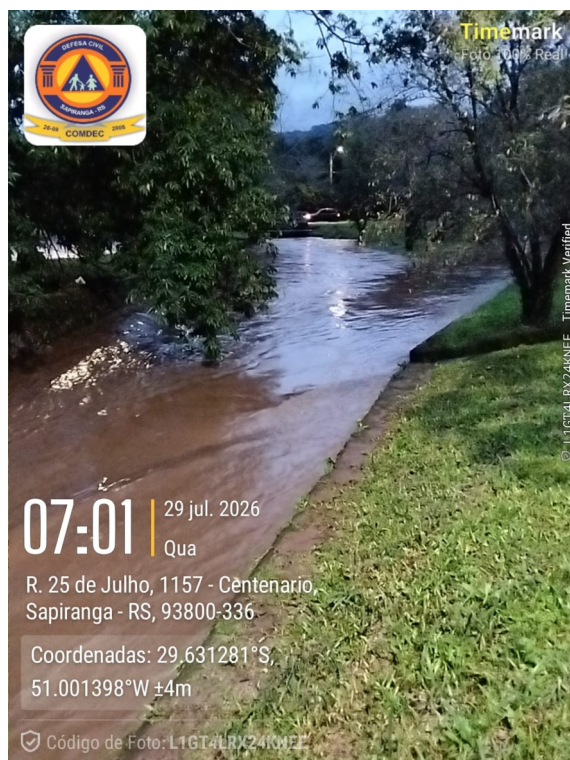
**Rua Vasco da Gama x Rua 25 de Julho** – O córrego localizado no cruzamento voltando a Calha vias liberadas trânsito fluindo normalmente.

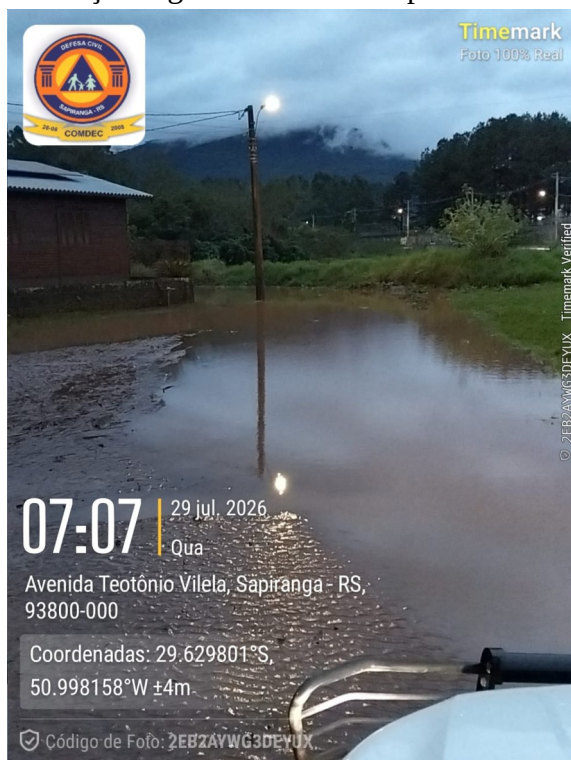
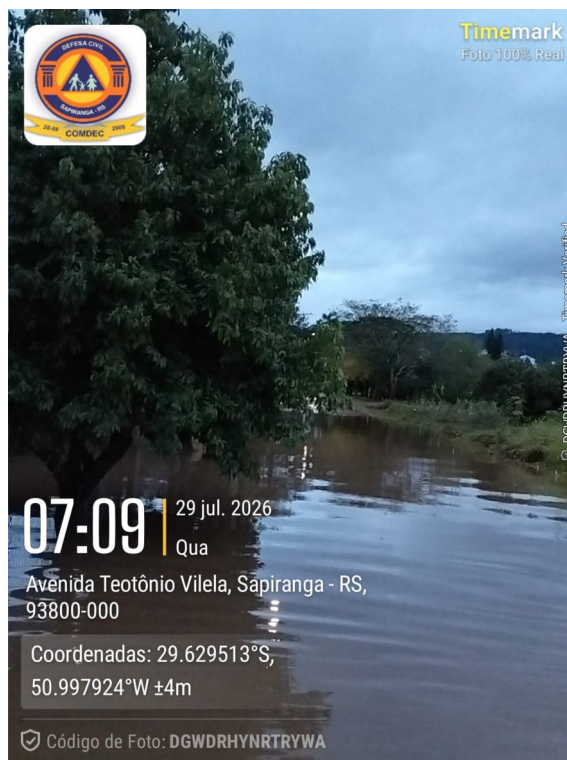
**Rua São Jacó x Rua Teotônio Vilela** – Em razão do alagamento decorrente das intensas precipitações, o trecho permanece intransitável no momento da vistoria, impossibilitando a circulação segura de veículos e pedestres.

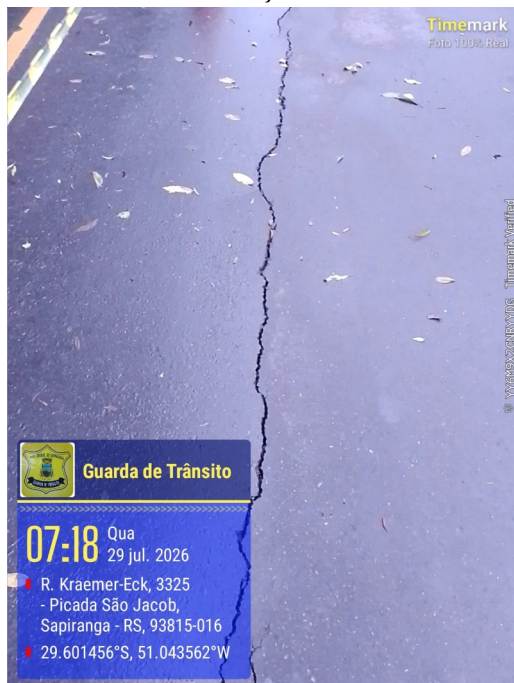
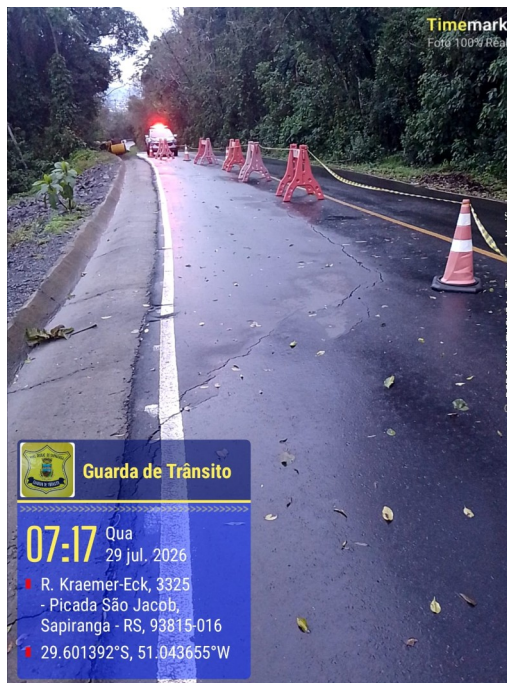
**Estrada Sapiranga–Dois Irmãos** – Reavaliação da rachadura existente na pista, constatando estabilidade da situação até o momento.

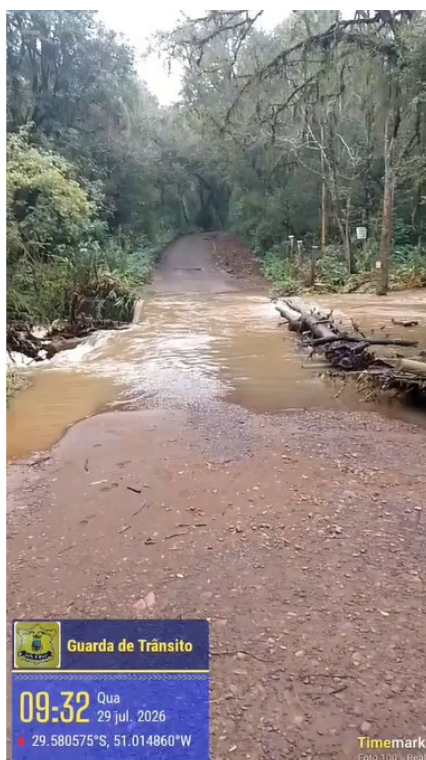
Foi realizada a **interdição da via** em razão do acúmulo de materiais e sujeira sobre a ponte, decorrentes da elevação do nível do córrego. O local permanece bloqueado para o tráfego, aguardando avaliação e limpeza pela equipe responsável, bem como vistoria dos órgãos competentes para posterior liberação da passagem.
