ESTADO DO RIO GRANDE DO SUL  
PREFEITURA MUNICIPAL DE SAPIRANGA  
SECRETARIA MUNICIPAL DE SEGURANÇA PÚBLICA E MOBILIDADE

RELATÓRIO N.º 018/2026

**Evento Climático – Chuvas Intensas e Descargas Elétricas no Município de Sapiiranga/RS**

**Identificador:** RE018/2026

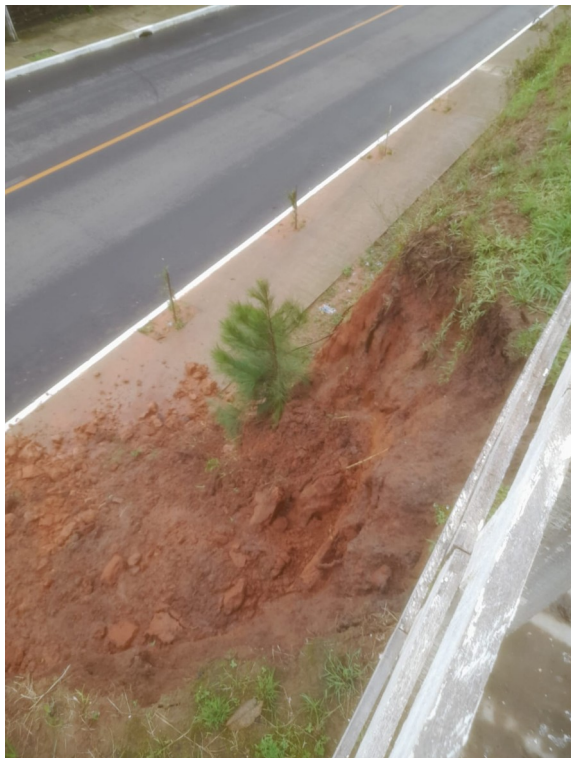
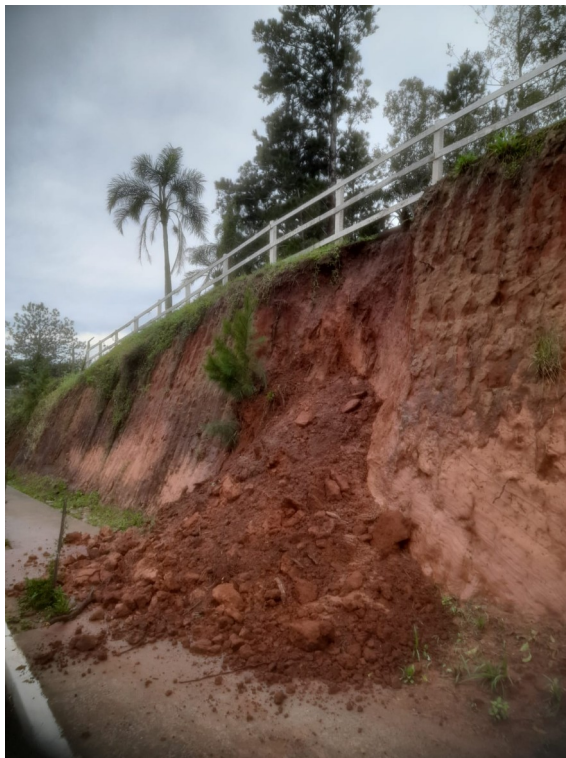
**Major Bento Alves do outro lado do Cemitério – Queda de Barreira no local**

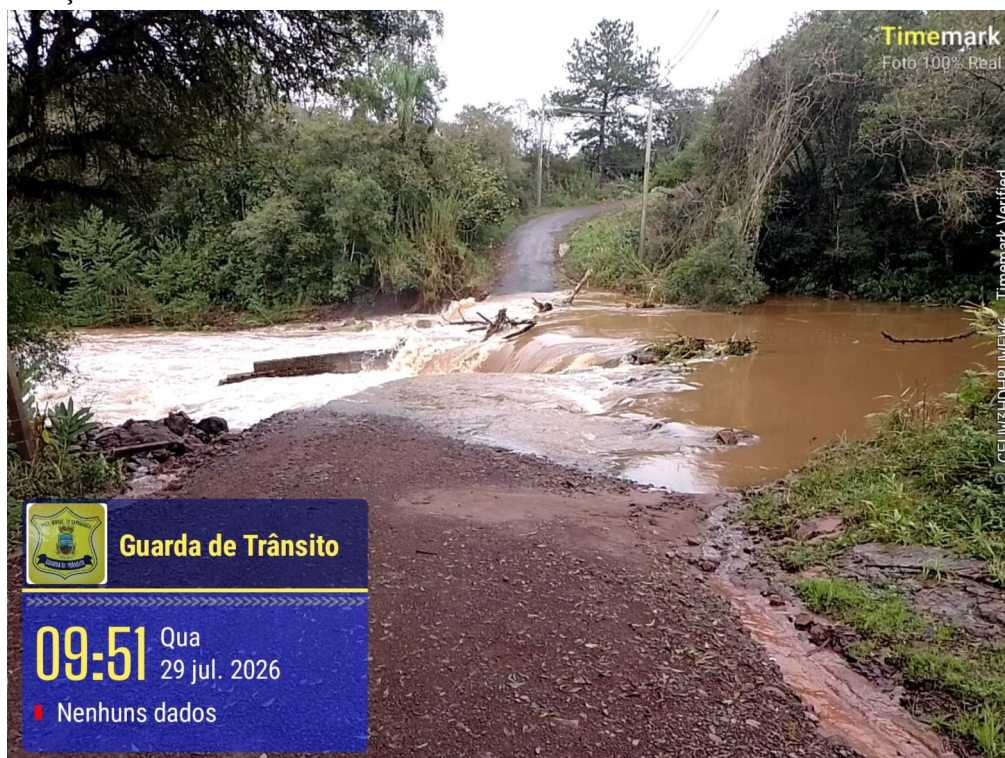
**Ponte do Camping da Pedra/ Picada Verão –** Constatou-se que o córrego transpassou o nível da ponte, ocasionando a interrupção total do tráfego no local e danificando a cabeceira da ponte. A via encontra-se intransitável, permanecendo interditada até a realização de vistoria pela Defesa Civil e pela Secretaria Municipal de Obras, que avaliarão as condições estruturais e de segurança para posterior liberação do trânsito.

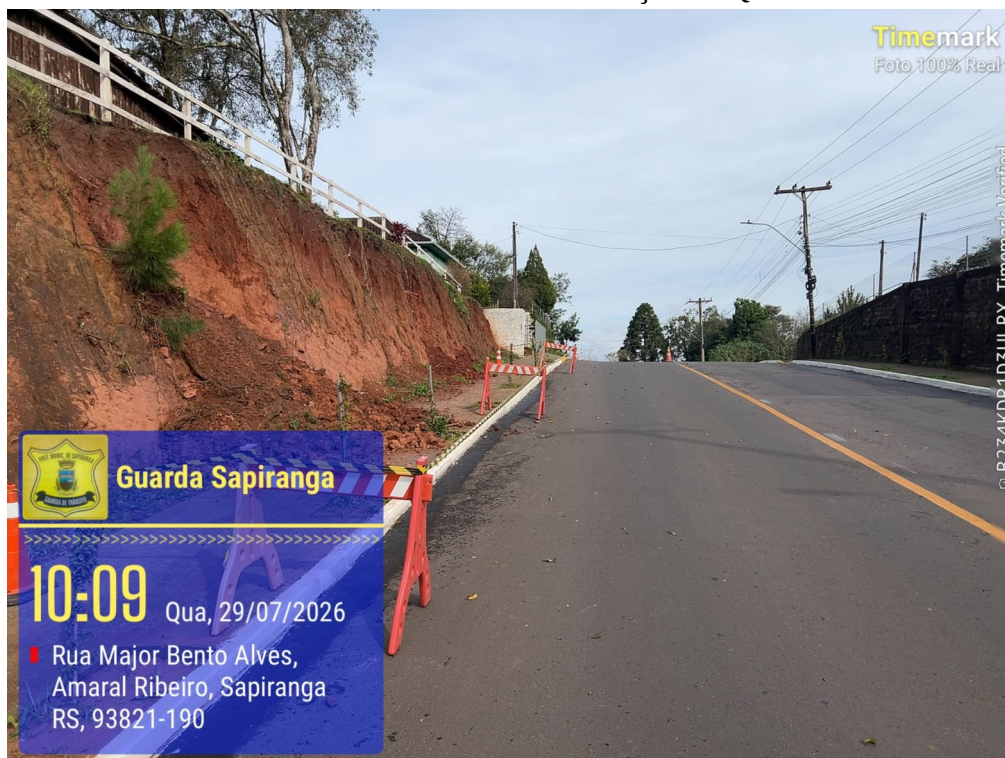
**Major Bento Alves do outro lado do Cemitério – Sinalização da Queda de Barreira.**

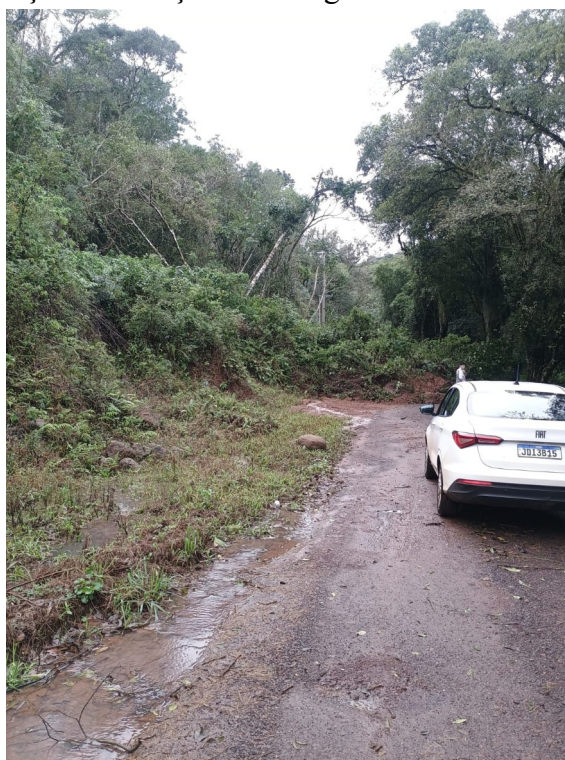
**Rua da Igreja/ Alto Ferrabraz –** Foi constatado queda de barreira, localizado logo após o estabelecimento Carneiro Sul, ocasionando a obstrução total da via. Em razão dos riscos à segurança, o trânsito encontra-se interrompido no local, permanecendo a via interditada até a realização de vistoria técnica pela Defesa Civil e pela Secretaria Municipal de Obras, que avaliarão as condições para a desobstrução e liberação do tráfego.

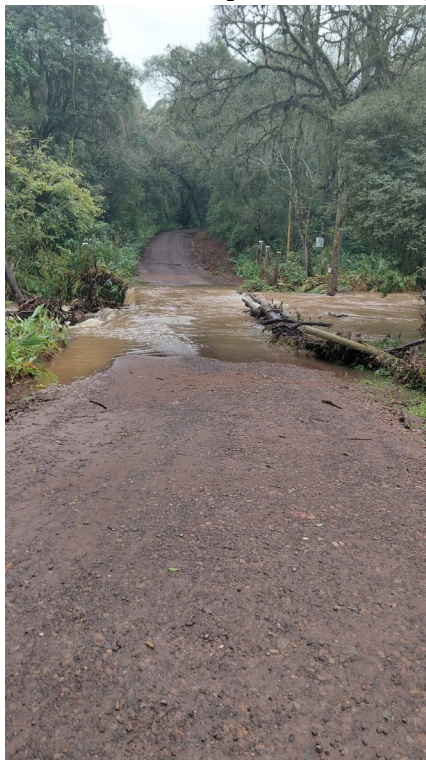
**Picada Verão- ponte pequena na rua lateral do Deberoski** – Foi constatado que a ponte encontra-se **encoberta pelas águas do córrego**, em razão da elevação do nível hídrico, impossibilitando a passagem segura de veículos e pedestres pelo local. Recomenda-se a interdição preventiva da passagem até a realização de vistoria pela Defesa Civil e pela Secretaria Municipal de Obras, para avaliação das condições da estrutura e posterior liberação.

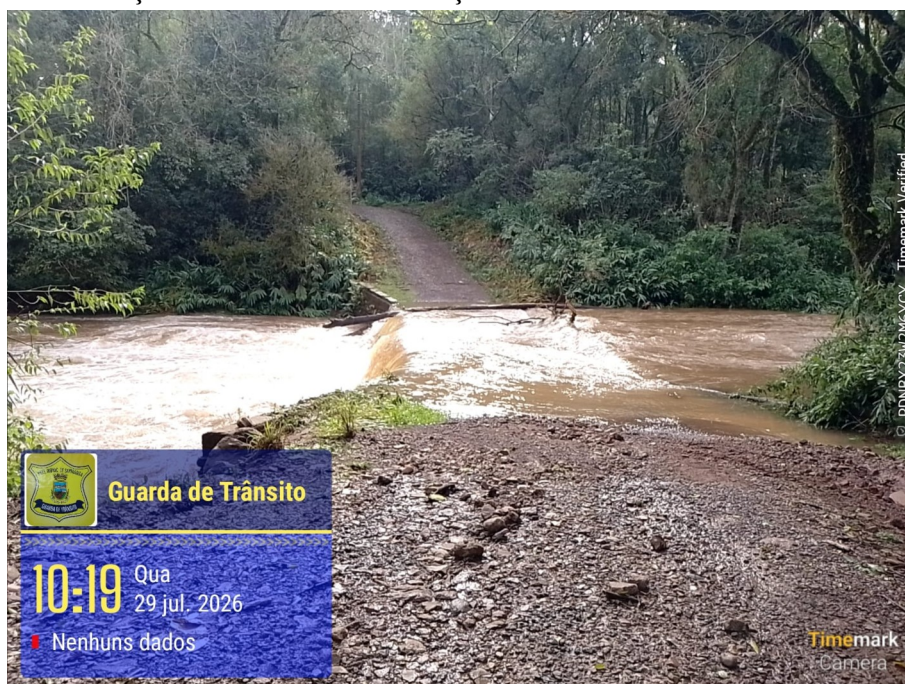
**Estrada Picada Verão (Ponte Divisa Sapiranga/Morro Reuter)** – Foi constatado que o aumento do nível do córrego ocasionou o encobrimento da ponte, impossibilitando a passagem segura de veículos e pedestres. A via encontra-se intransitável no local, permanecendo com o tráfego interrompido até a realização de vistoria pela Defesa Civil e pela Secretaria Municipal de Obras, para avaliação das condições da estrutura e definição das medidas necessárias.

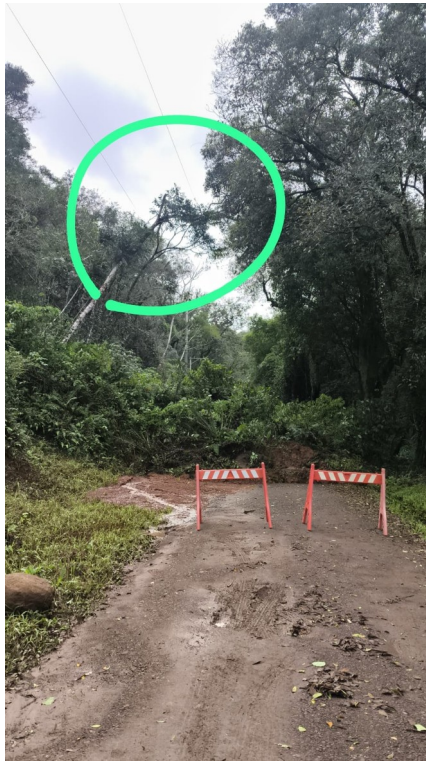
**Rua da Igreja/ Alto Ferrabraz** – Realizada sinalização preventiva no local da queda de barreira, situada logo após o estabelecimento Carneiro Sul, em razão da obstrução parcial da área e dos riscos decorrentes do deslizamento. Foi constatada a presença de árvores sobre a rede de energia elétrica, sendo a concessionária **RGE** acionada para avaliação e adoção das medidas necessárias. O local permanece sob monitoramento, aguardando providências dos órgãos competentes.

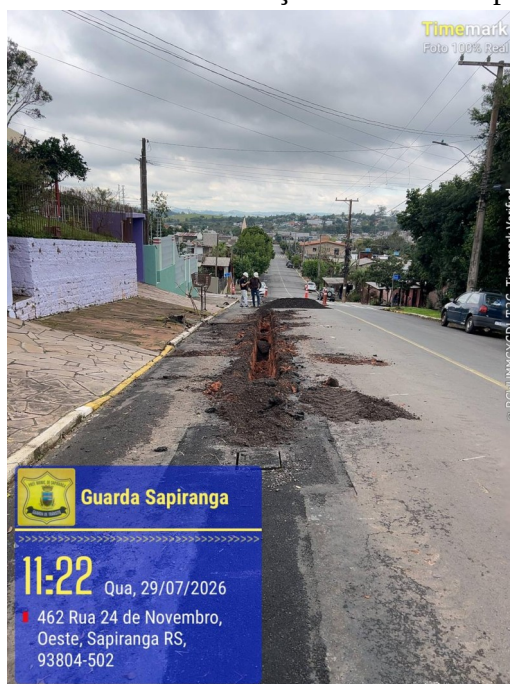
**Rua 24 de Novembro Bairro Oeste**– Durante a vistoria, foi constatado que as obras executadas pela CORSAN resultaram em erosão e formação de vazios sob o pavimento, comprometendo a estabilidade da via. Em razão do risco de colapso estrutural e para garantir a segurança dos usuários, recomenda-se a interdição do trecho até as intervenções necessárias pelo órgão responsável.

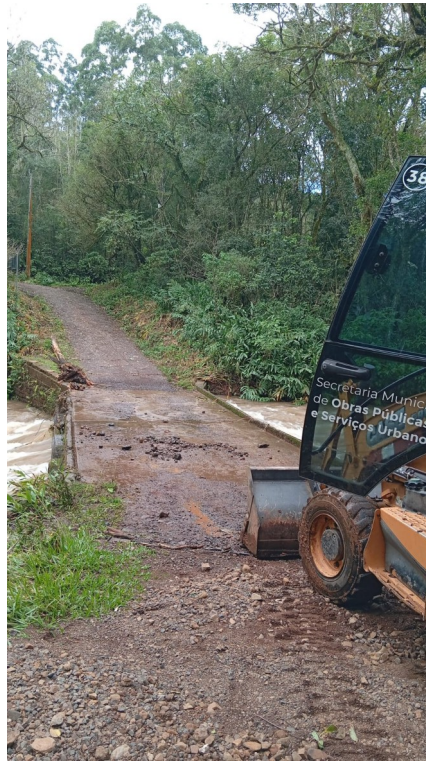
**Estrada Picada Verão (Ponte Divisa Sapiranga/Morro Reuter)** – Foi realizada a limpeza da ponte, com a remoção dos materiais e detritos acumulados em decorrência da elevação do nível do córrego. Após a intervenção, constatou-se que a estrutura encontrava-se desobstruída, sendo liberado o tráfego de veículos no local. A área permanece sob monitoramento preventivo em razão da possibilidade de novas precipitações.

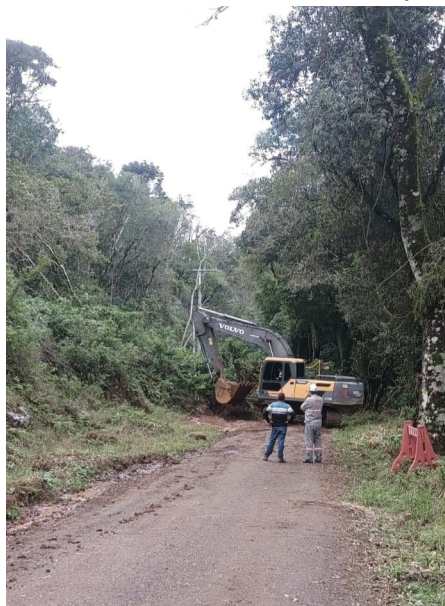
**Rua da Igreja/ Alto Ferrabraz** – A concessionária RGE compareceu ao local e iniciou os procedimentos necessários para atendimento da ocorrência envolvendo a rede de energia elétrica atingida pelas árvores decorrentes da queda de barreira. Paralelamente, a Secretaria Municipal de Obras deu início aos serviços de desobstrução da via e remoção dos materiais provenientes do deslizamento, visando restabelecer as condições de segurança e viabilizar a liberação do tráfego. As equipes permanecem atuando no local até a conclusão dos serviços.

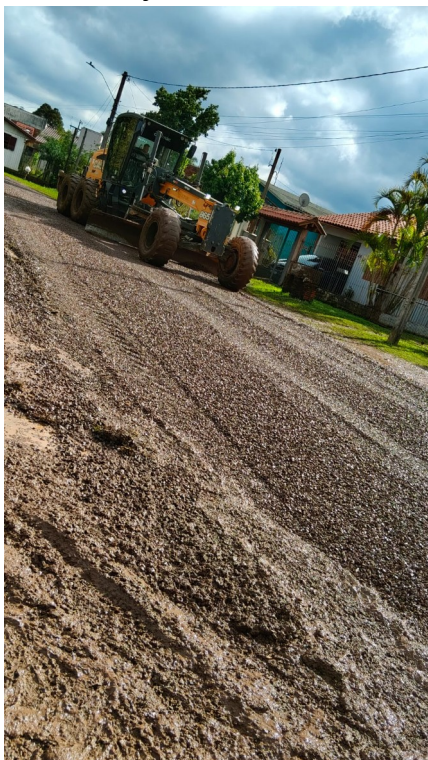
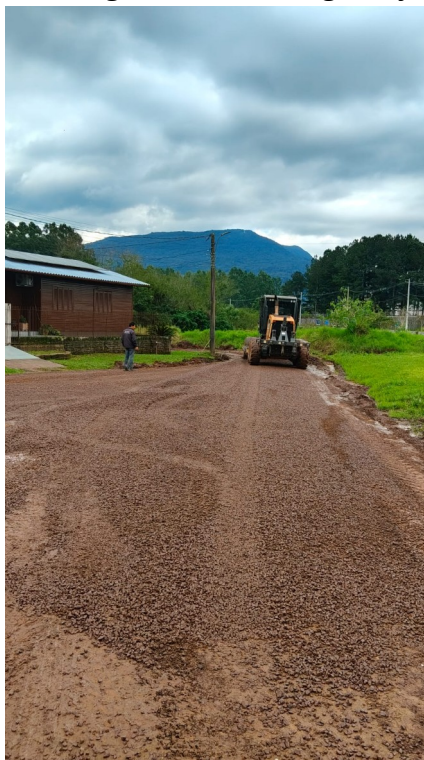
**Rua São Jacó x Rua Teotônio Vilela** – Após o recuo das águas, foi constatado o acúmulo de barro e sedimentos sobre a pista, comprometendo as condições de trafegabilidade. A Secretaria Municipal de Obras realizou a colocação de brita no trecho afetado, com o objetivo de restabelecer as condições de circulação, melhorar a aderência da via e garantir maior segurança aos usuários.

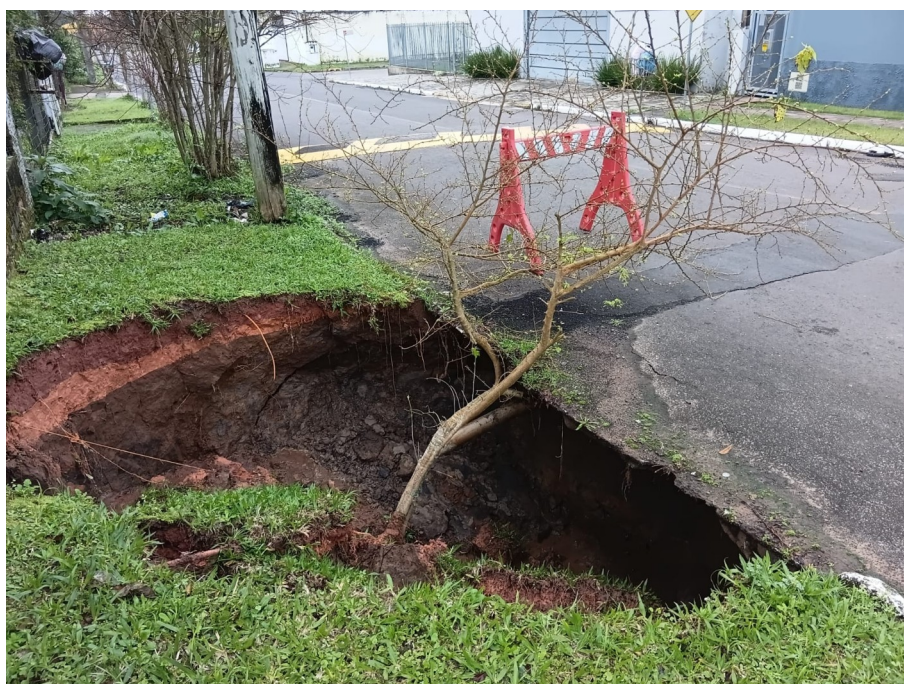
**Rua Santa Rosa, 372** – Foi constatado processo de erosão provocado pelas intensas precipitações, atingindo o passeio público e parte da pista de rolamento, comprometendo as condições de segurança no local. Em caráter preventivo, foi realizada a sinalização da área afetada, visando alertar os usuários da via e reduzir os riscos até a execução das medidas corretivas pelos órgãos competentes.
