ESTADO DO RIO GRANDE DO SUL  
PREFEITURA MUNICIPAL DE SAPIIRANGA  
SECRETARIA MUNICIPAL DE SEGURANÇA PÚBLICA E MOBILIDADE

**RELATÓRIO N.º 018/2026**

**Evento Climático – Chuvas Intensas e Descargas Elétricas no Município de Sapiiranga/RS**

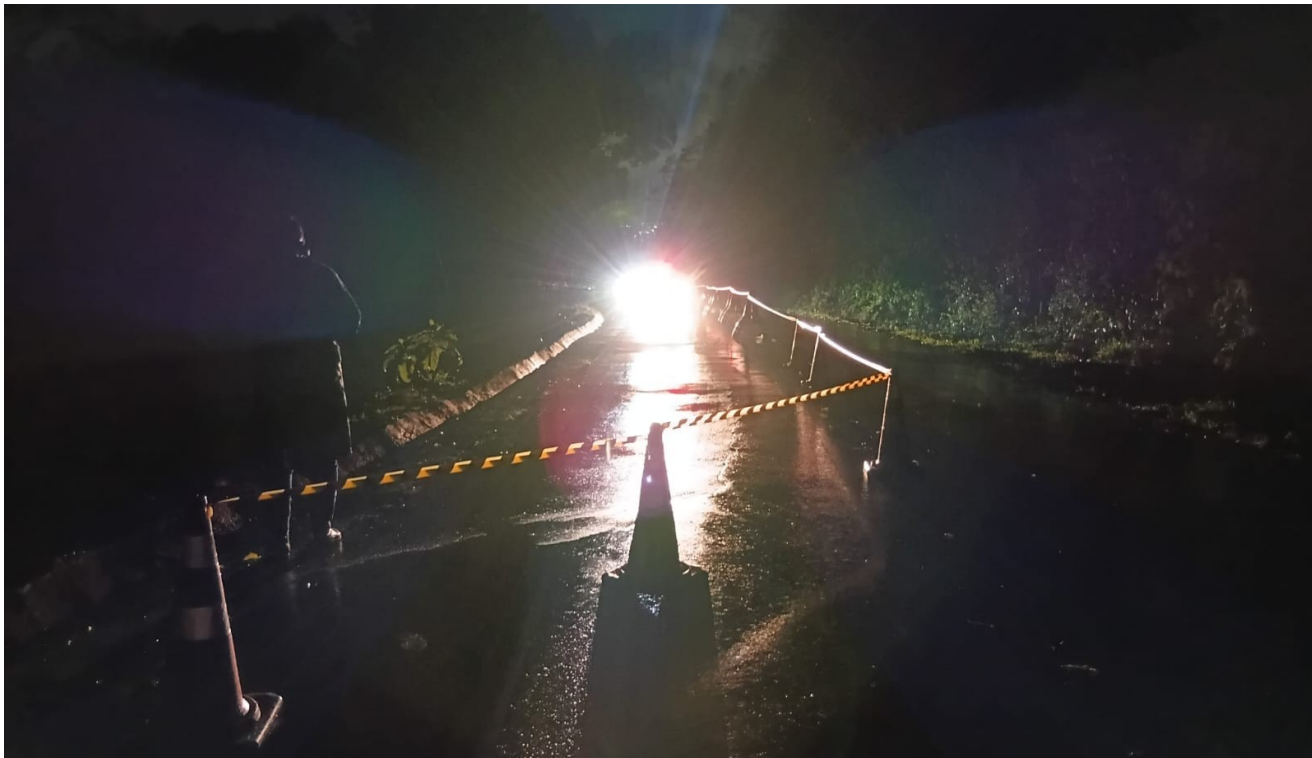
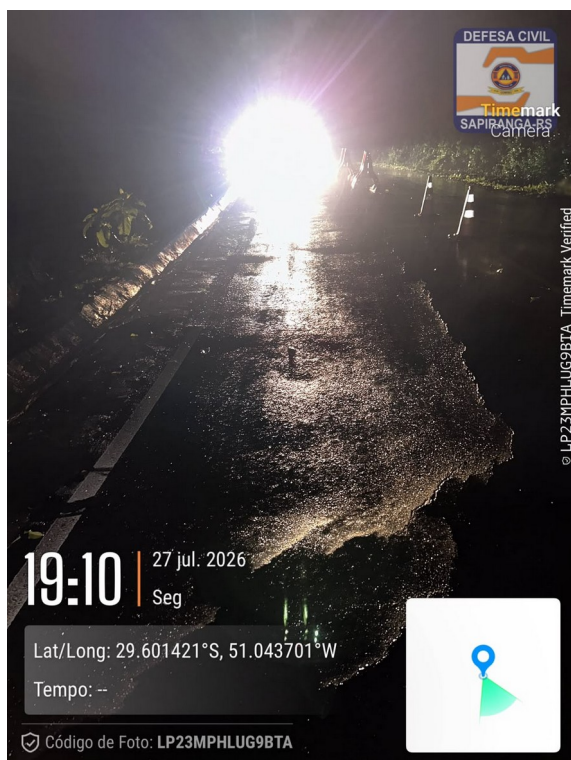
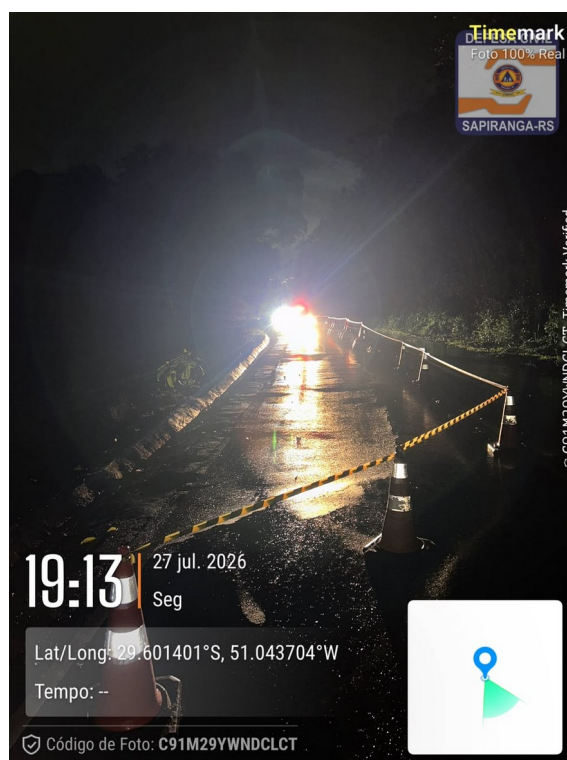
**19h10 – Defesa Civil Municipal e Guarda Municipal de Trânsito: Estrada Sapiranga–Dois Irmãos** – Formação de rachadura na pista em razão do elevado volume de água sobre a via. Foi realizado o isolamento e sinalização em meia pista para garantir a segurança dos usuários.

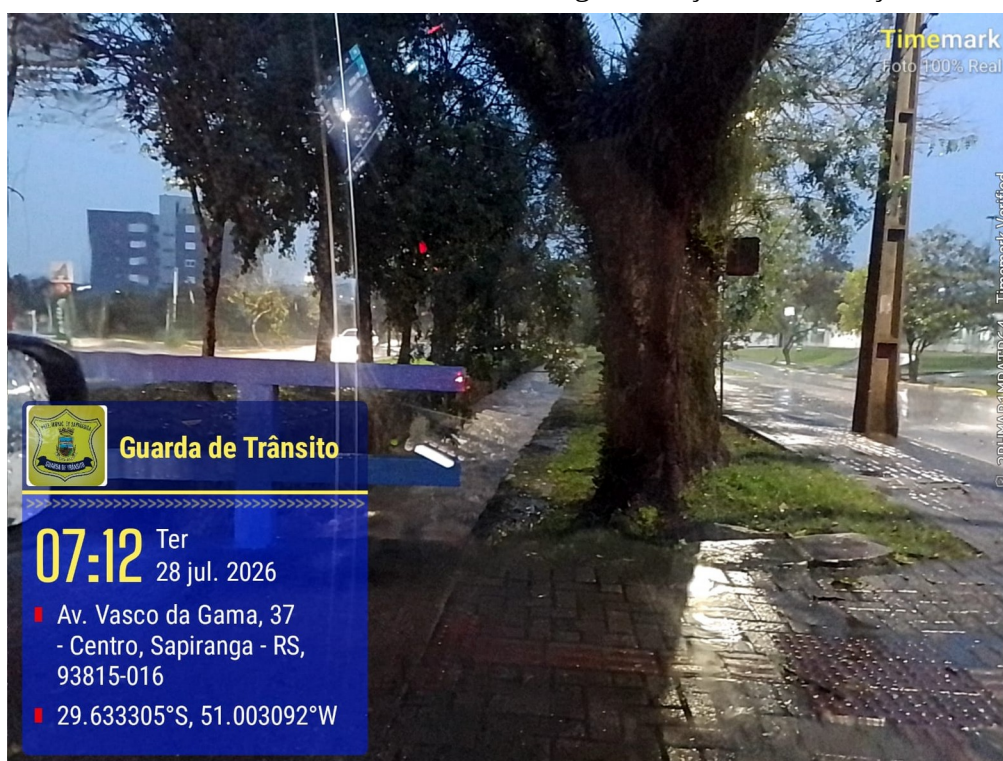
Rua Vasco da Gama, nº 37 – Monitoramento do córrego. Situação sem alterações.

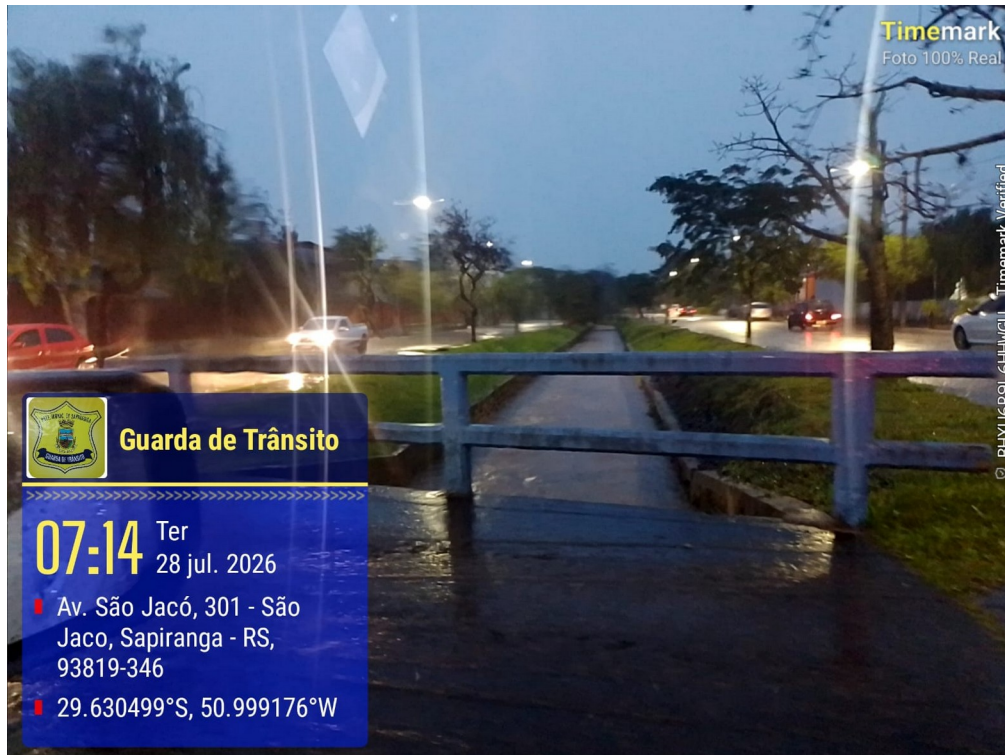
**Rua São Jacó x Rua Teotônio Vilela – Monitoramento do córrego. Situação sem alterações.**

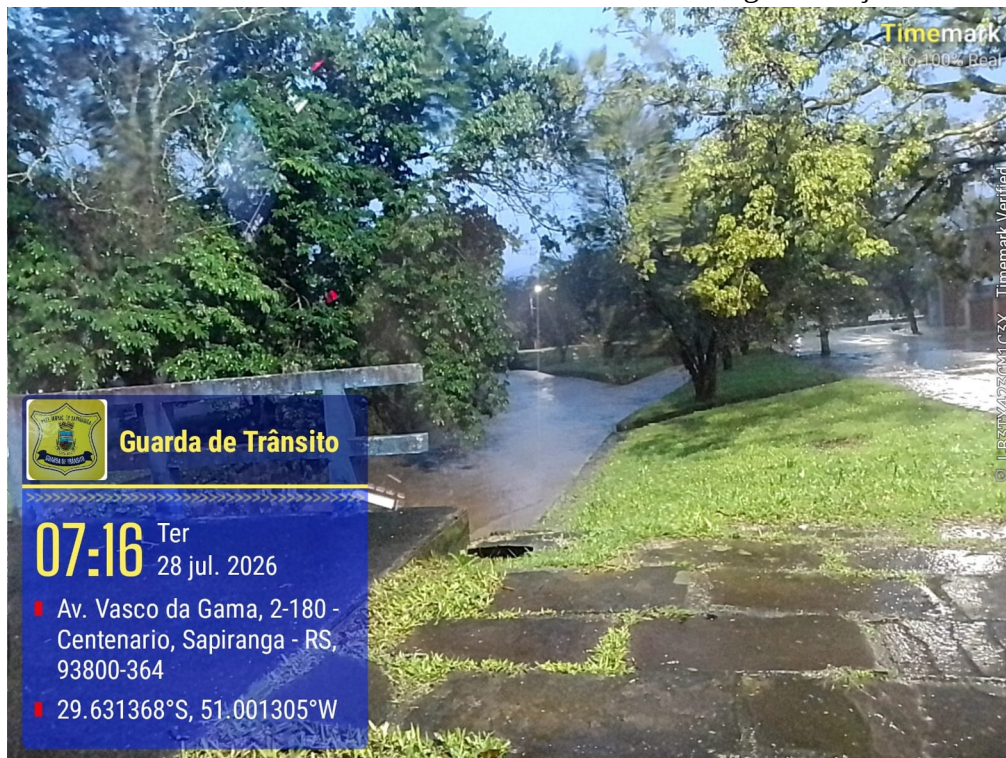
**Rua Vasco da Gama x Rua 25 de Julho** – Monitoramento do córrego. Situação sem alterações.

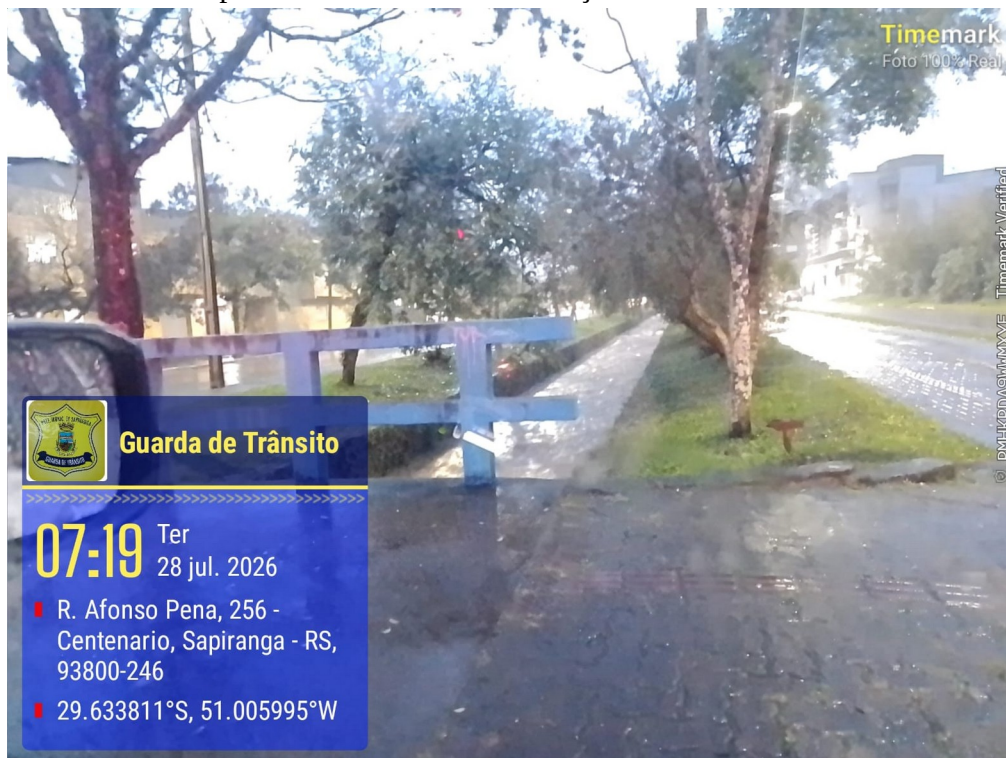
**Rua Afonso Pena x Rua Mauá** – Monitoramento do valão. Constatado elevado nível de água, permanecendo dentro da capacidade da caixa de contenção.

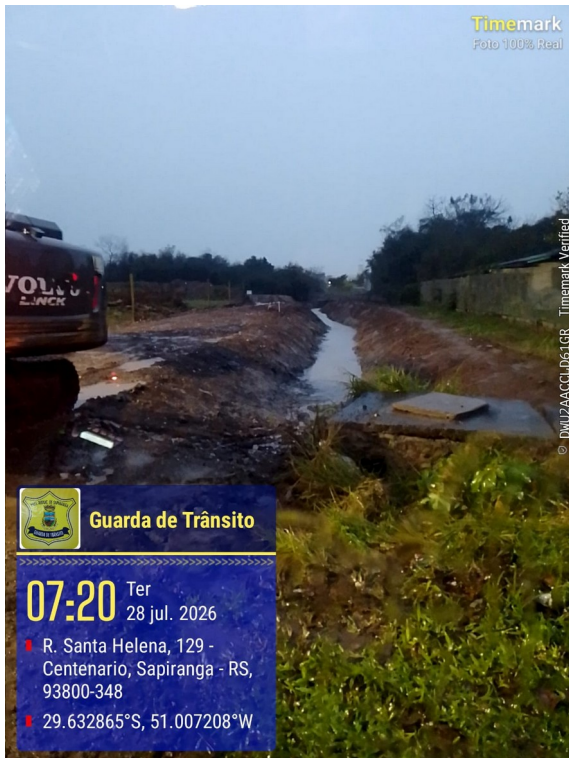
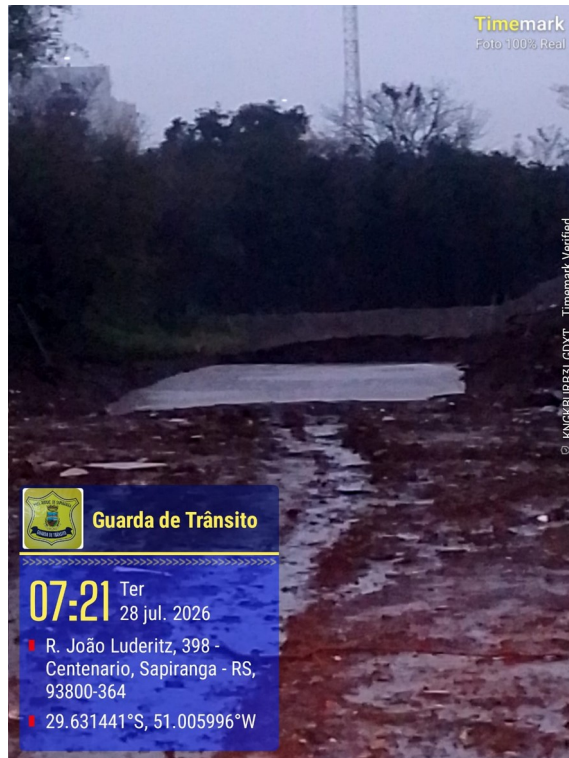
**Rua Santa Helena x Avenida Riachuelo** – Monitoramento da caixa de contenção do Bairro Centenário. Situação dentro da normalidade.

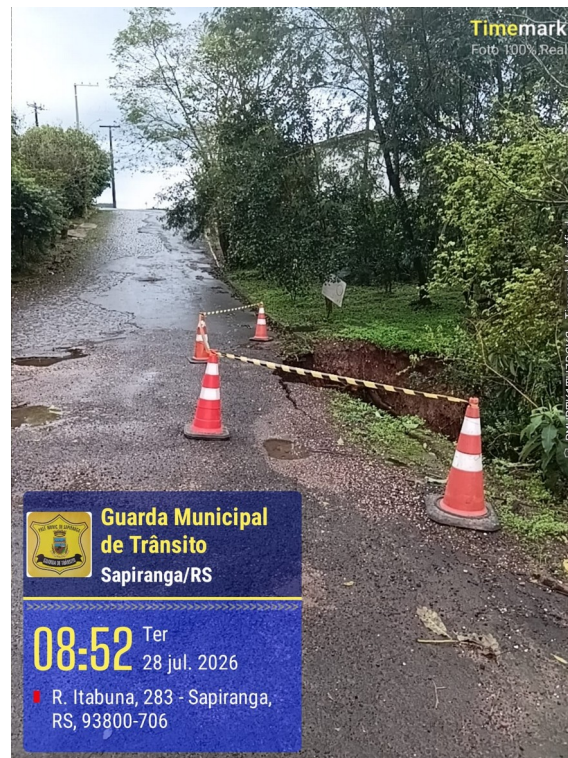
**Rua Itabuna, nº 283** – Parte da tubulação foi removida pela força da água. Realizada sinalização da pista, permanecendo o trânsito liberado.

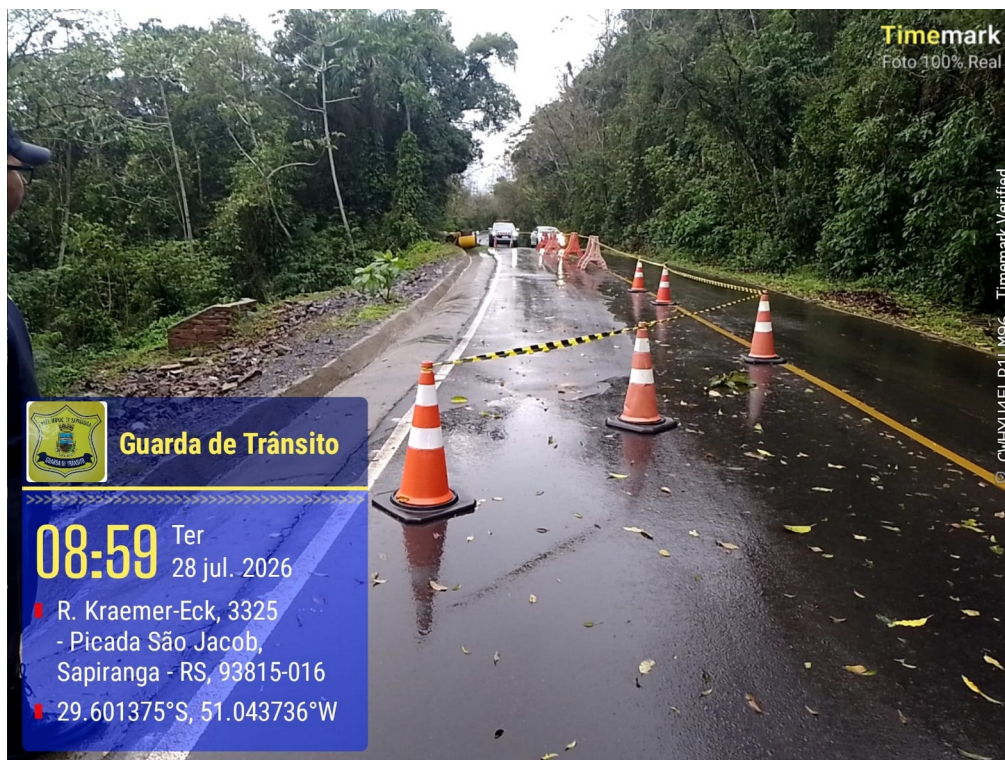
**Estrada Sapiranga–Dois Irmãos –** Reavaliação da rachadura existente na pista, constatando estabilidade da situação até o momento.

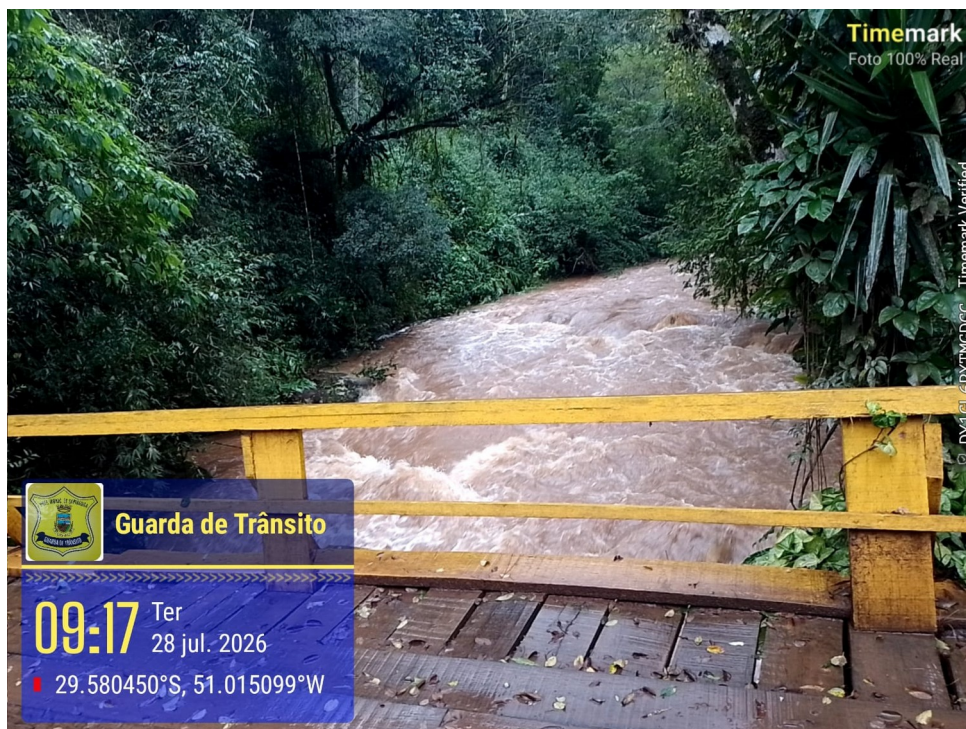
**Estrada Picada Verão (Ponte Deberovski) –** Monitoramento do córrego, permanecendo dentro do leito.

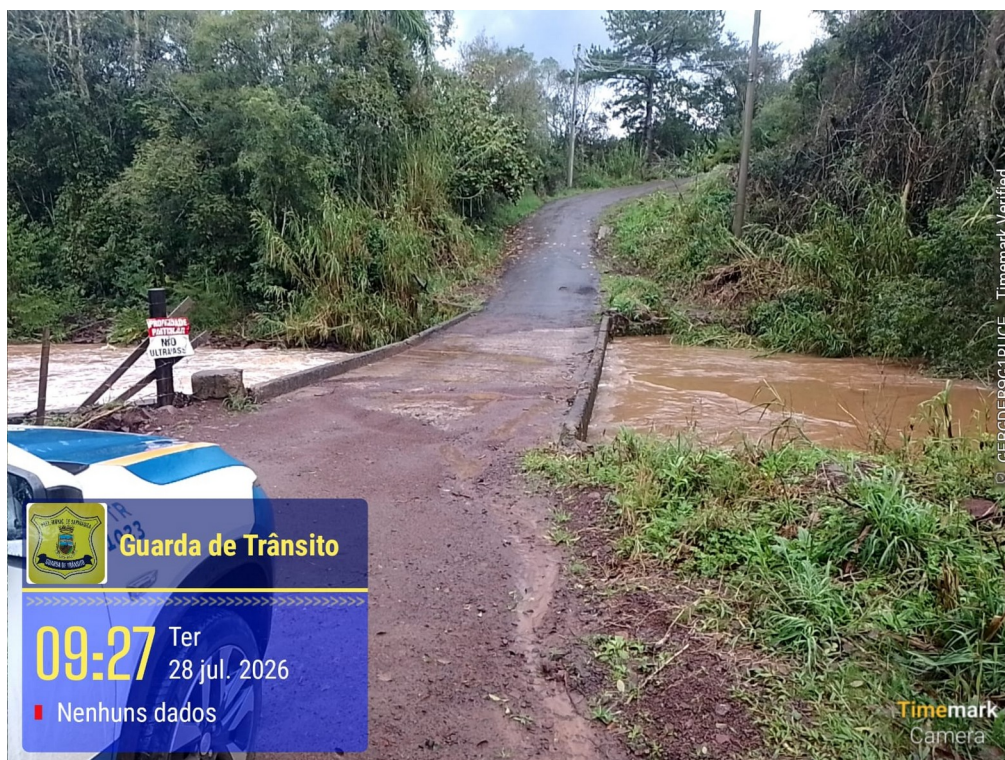
**Estrada Picada Verão (Ponte Camping da Pedra) – Monitoramento do córrego, permanecendo dentro do leito.**

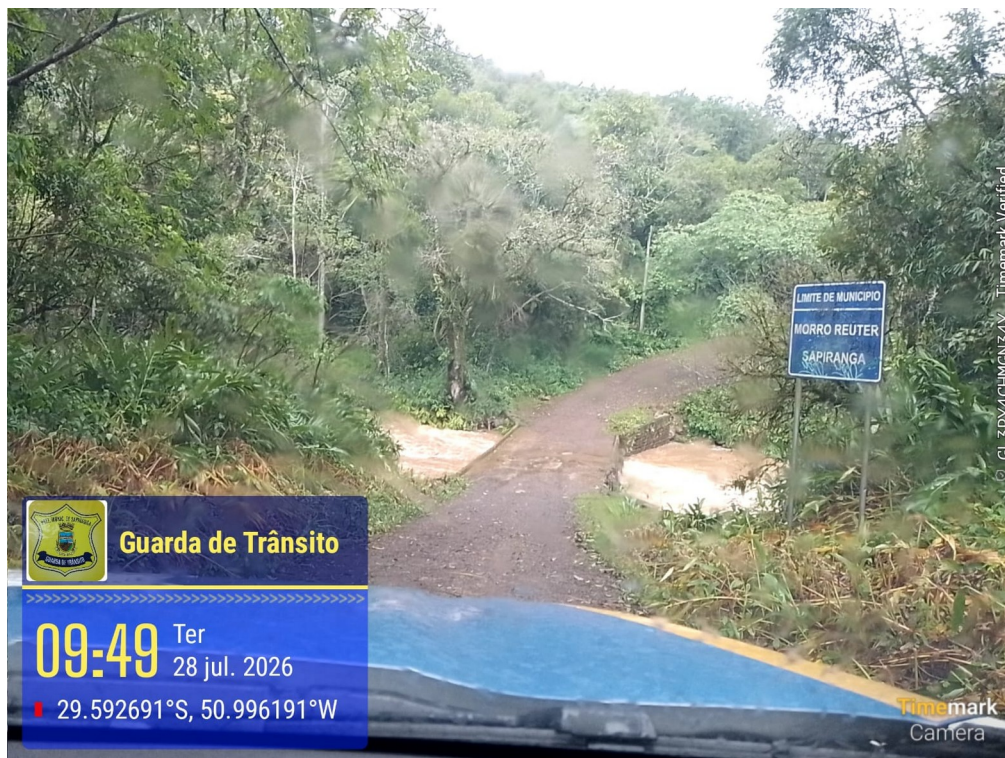
**Estrada Picada Verão (Ponte Divisa Saporanga/Morro Reuter) – Monitoramento do córrego, permanecendo dentro do leito.**

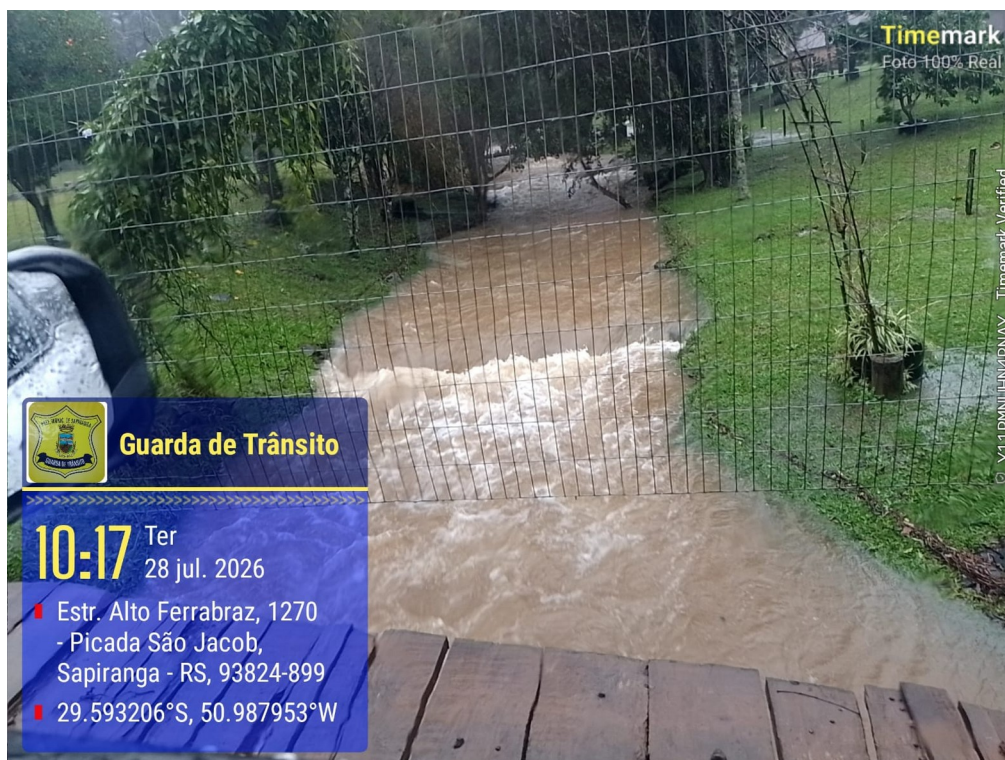
Estrada da Igreja – Picada São Jacó (Ponte Carneiro Sul) – Monitoramento do córrego, permanecendo dentro do leito.

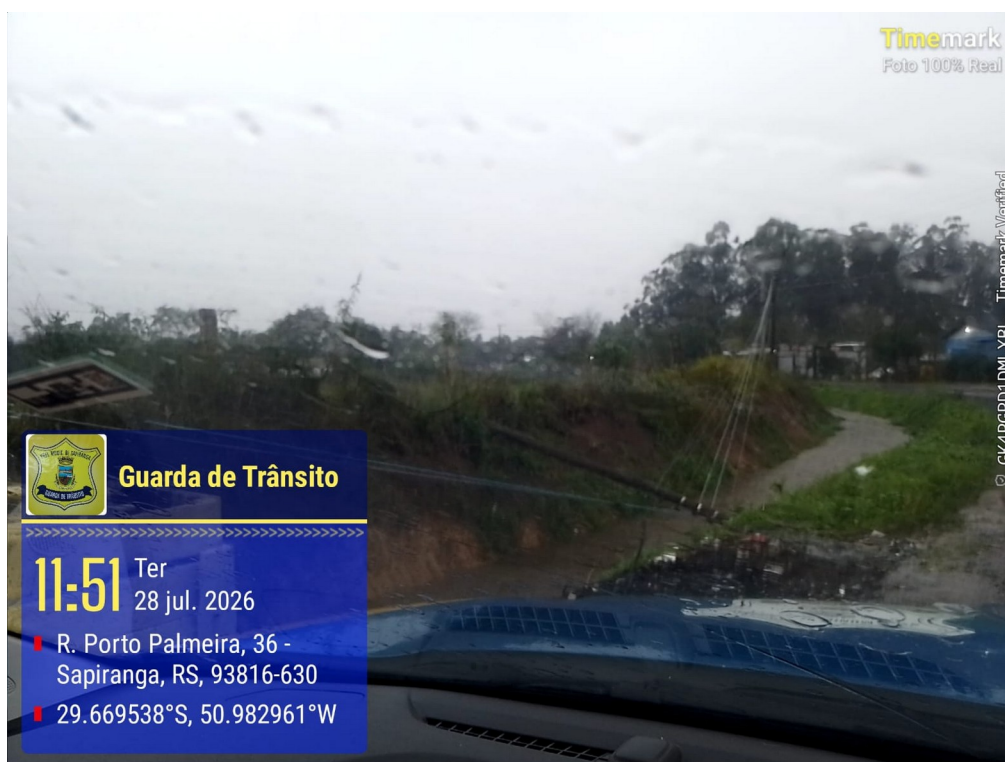
Estrada Porto Palmeira, nº 36 – Rede clandestina de energia elétrica caída sobre o valo, oferecendo elevado risco de choque elétrico. Área isolada até a eliminação do risco.

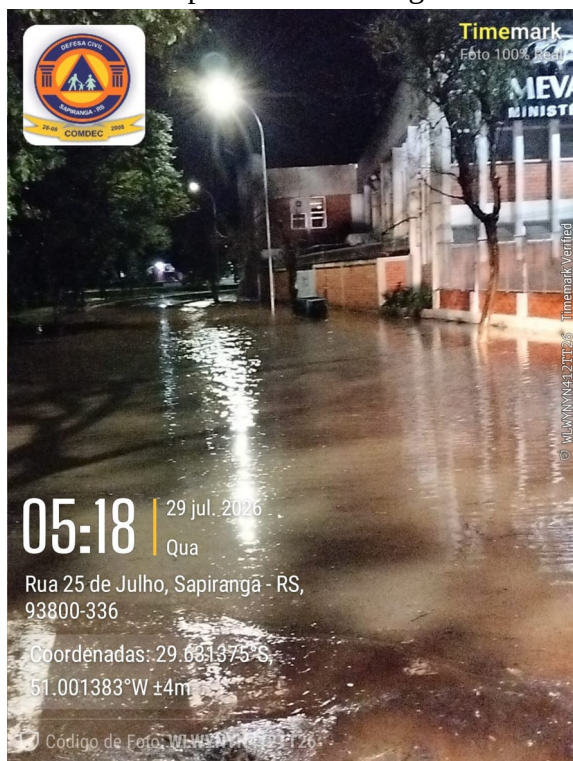
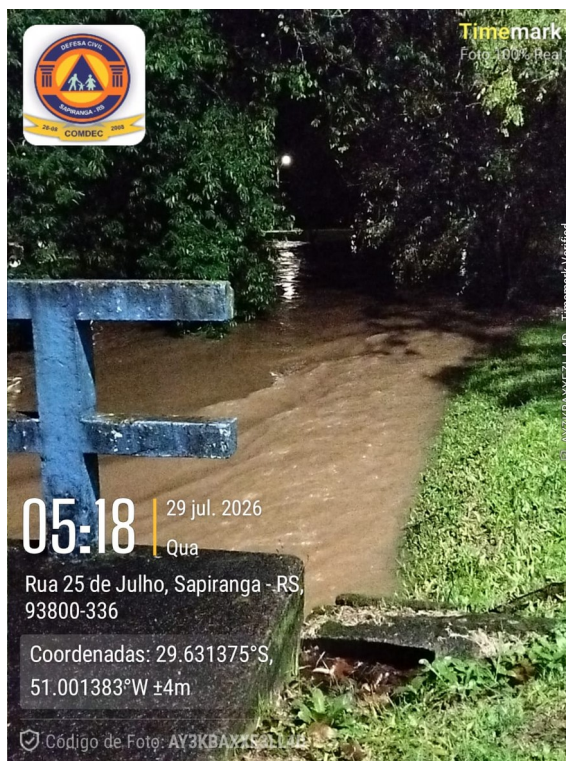
**Rua Vasco da Gama x Rua 25 de Julho** – Em decorrência da elevada intensidade das precipitações, o córrego localizado no cruzamento excedeu sua capacidade de vazão, transbordando de sua calha e provocando o alagamento das vias no entorno.

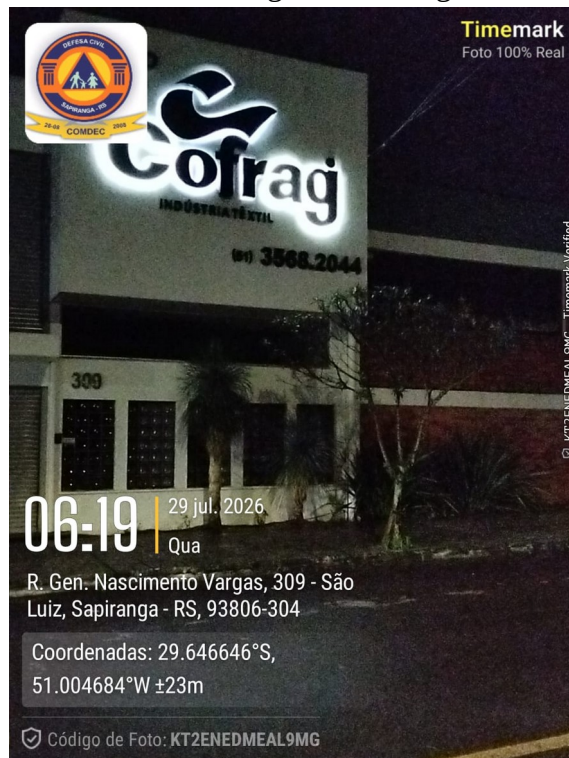
**R. General Nascimento Vargas, 309** - Realizada vistoria preventiva em local com potencial para ocorrência de alagamentos. No momento da inspeção, não foram constatadas alterações nas condições do local, permanecendo a área sem registros de alagamento ou situações de risco.

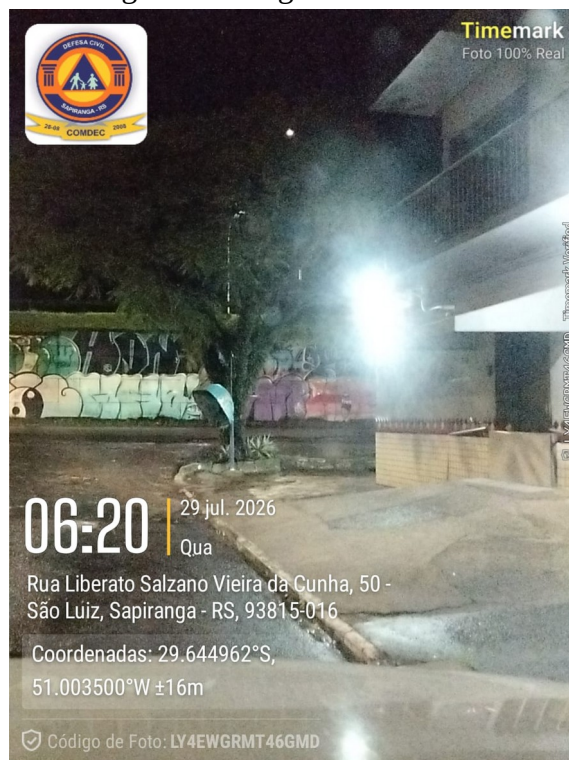
**R. Liberato Salzano Vieira da Cunha, 50** - Realizada vistoria preventiva em ponto suscetível a alagamentos. No momento da inspeção, não foram constatadas anormalidades, permanecendo o local em condições normais e sem registro de alagamentos.

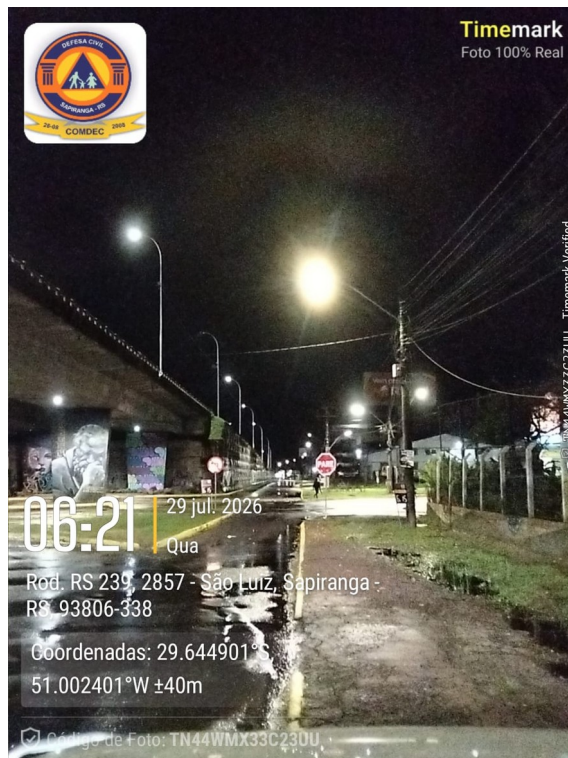
**ERS 239 x Presidente Kennedy** - Realizada vistoria preventiva em ponto com recorrência de alagamentos. No momento da inspeção, não foram constatadas alterações, permanecendo o local em condições normais.

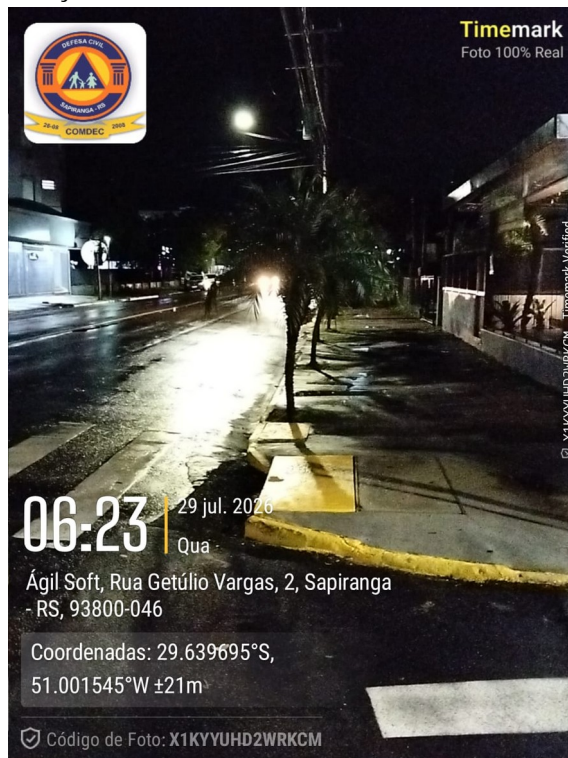
**Rua Getúlio Vargas x Rua Genoíno Sampaio** – Realizada vistoria preventiva em ponto com recorrência de alagamentos. No momento da inspeção, não foram constatadas alterações, permanecendo o local em condições normais.

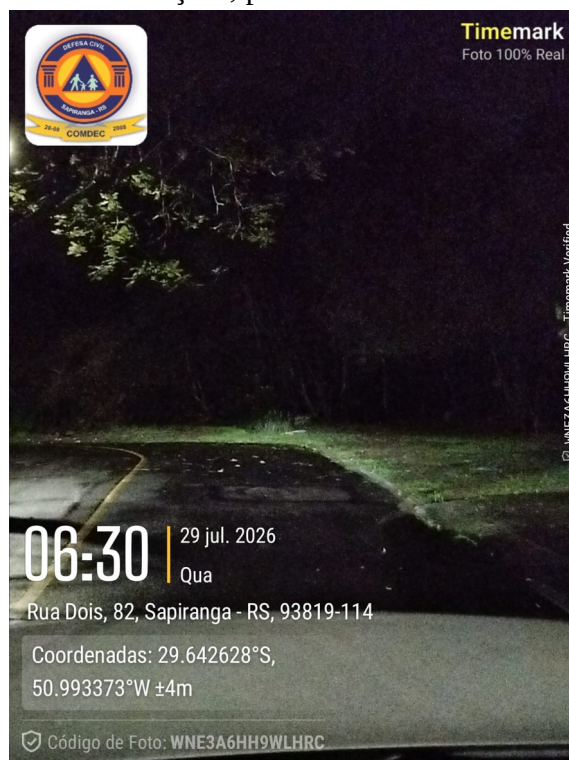
**Rua Dois, 82** – Realizada vistoria preventiva em via pública. No momento da inspeção, não foram constatados alagamentos ou outras alterações, permanecendo o local em condições normais.

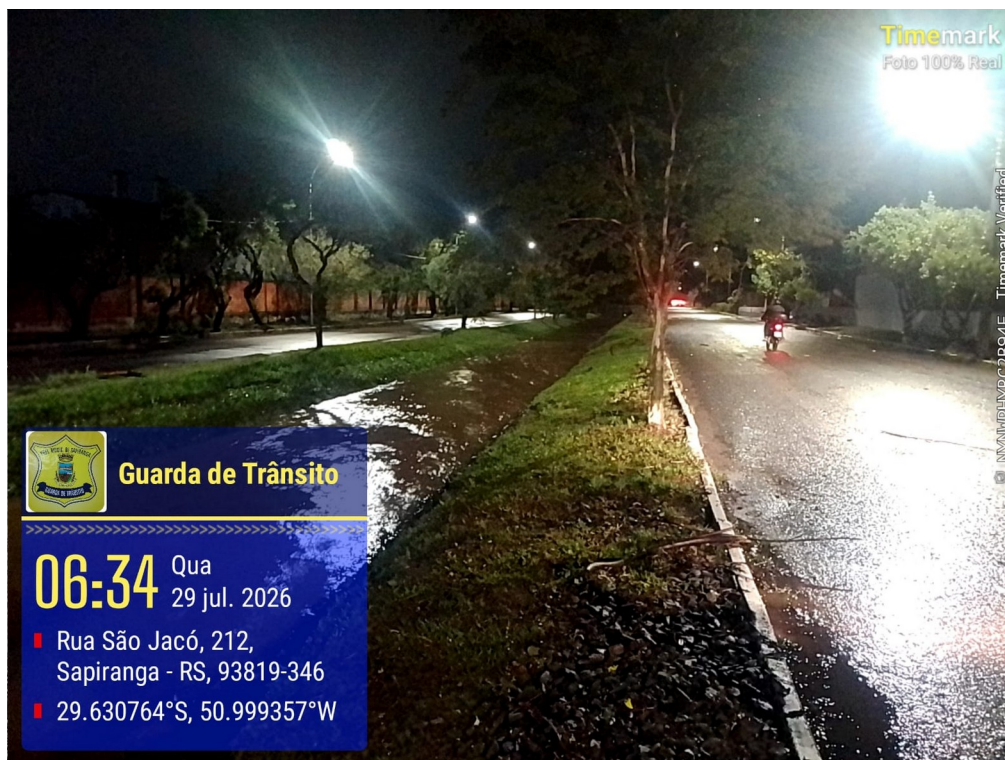
**Rua São Jacó x Rua Teotônio Vilela** – Realizado monitoramento preventivo do córrego. No momento da inspeção, não foram constatadas alterações no nível da água, permanecendo o curso d'água dentro de sua calha e sem riscos de transbordamento.

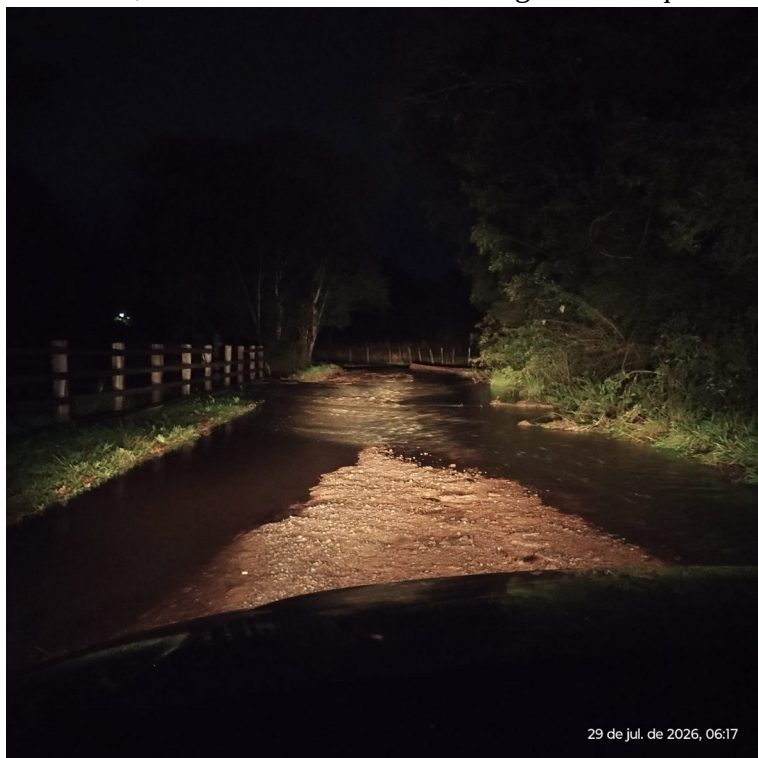
**Rua Cansi, Zona Rural** – Pontos de alagamento e queda de árvore obstruindo a via.

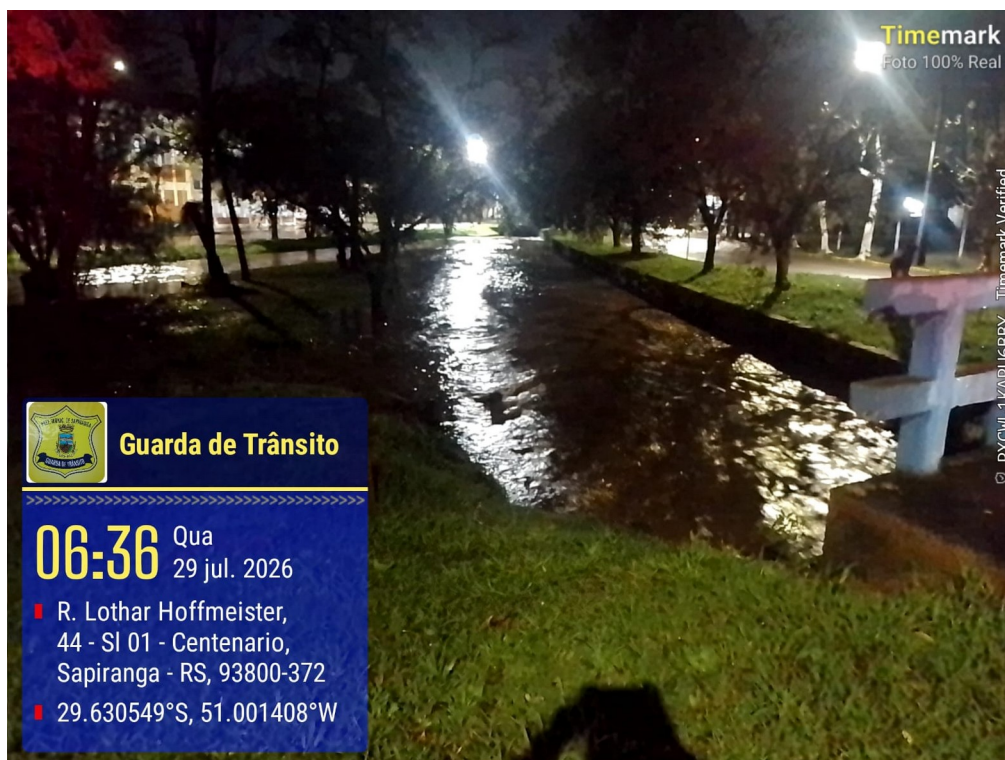
**Rua Vasco da Gama x Rua Teotônio Vilela** – Monitoramento do córrego. Situação dentro da calha de vazão.

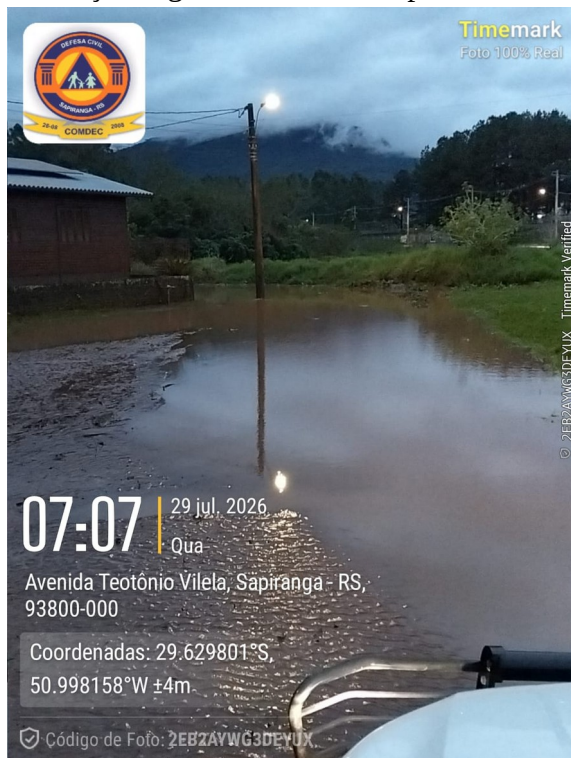
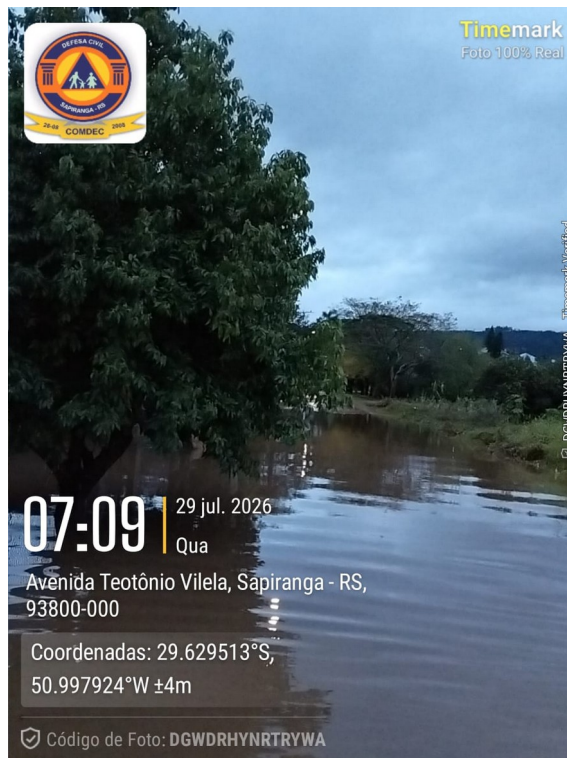
**Rua São Jacó x Rua Teotônio Vilela** – Em razão do alagamento decorrente das intensas precipitações, o trecho permanece intransitável no momento da vistoria, impossibilitando a circulação segura de veículos e pedestres.

**Rua São Jacó x Rua Teotônio Vilela** – Após o recuo das águas, foi constatado o acúmulo de barro e sedimentos sobre a pista, comprometendo as condições de trafegabilidade. A Secretaria Municipal de Obras realizou a colocação de brita no trecho afetado, com o objetivo de restabelecer as condições de circulação, melhorar a aderência da via e garantir maior segurança aos usuários.

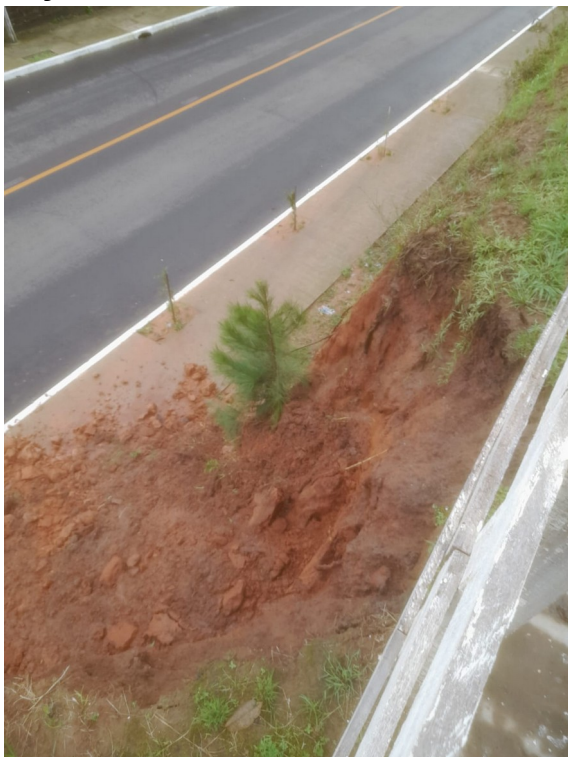
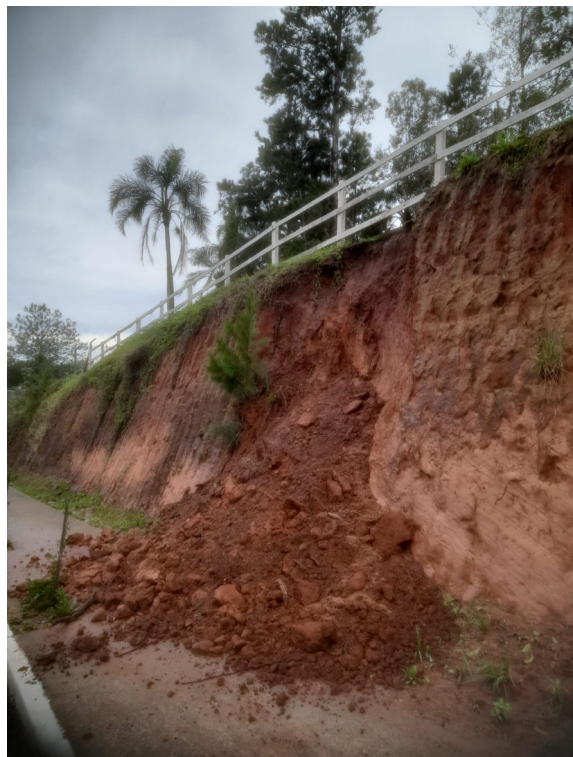
**Major Bento Alves do outro lado do Cemitério** – Queda de Barreira no local

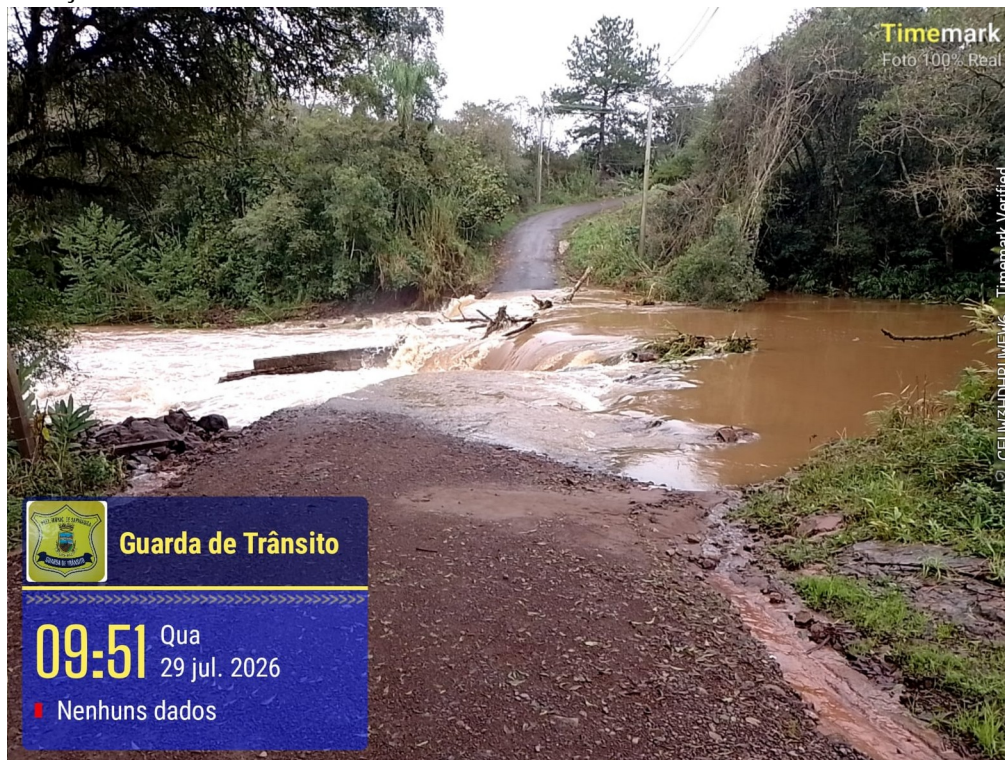
**Ponte do Camping da Pedra/ Picada Verão** – Constatou-se que o córrego transpassou o nível da ponte, ocasionando a interrupção total do tráfego no local e danificando a cabeceira da ponte. A via encontra-se intransitável, permanecendo interditada até a realização de vistoria pela Defesa Civil e pela Secretaria Municipal de Obras, que avaliarão as condições estruturais e de segurança para posterior liberação do trânsito.

**Ponte do Camping da Pedra/ Picada Verão** – A Secretaria Municipal de Obras encontra-se executando os serviços de reparo na cabeceira da ponte, danificada em decorrência da elevação do nível do córrego durante o evento climático. **No momento, não há possibilidade de tráfego de veículos**, permanecendo a via interditada até a conclusão dos serviços e posterior avaliação das condições de segurança para liberação do trânsito.

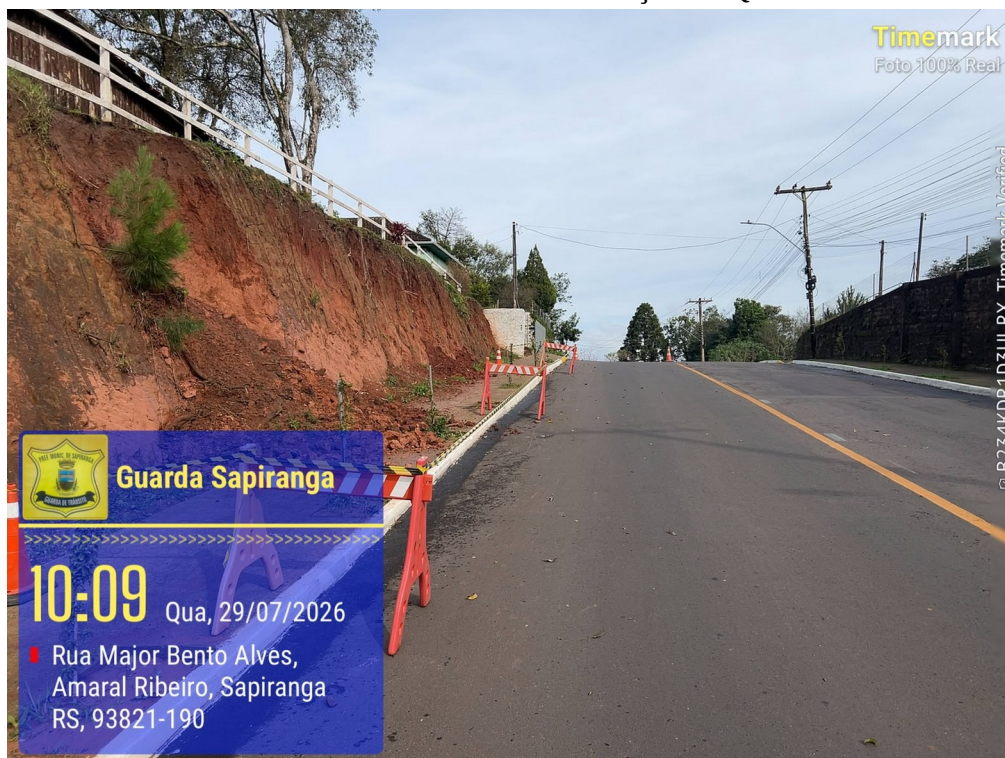
**Major Bento Alves do outro lado do Cemitério** – Sinalização da Queda de Barreira.

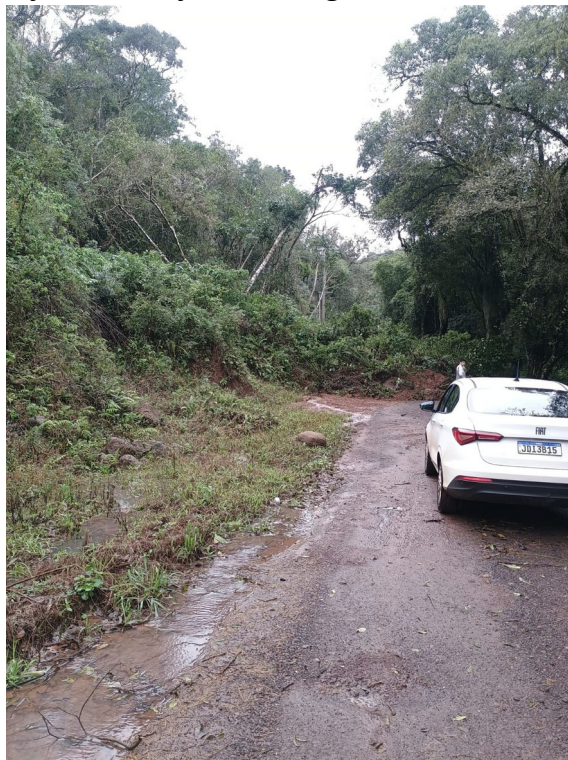
**Rua da Igreja/ Alto Ferrabraz** – Foi constatado queda de barreira, localizado logo após o estabelecimento Carneiro Sul, ocasionando a obstrução total da via. Em razão dos riscos à segurança, o trânsito encontra-se interrompido no local, permanecendo a via interditada até a realização de vistoria técnica pela Defesa Civil e pela Secretaria Municipal de Obras, que avaliarão as condições para a desobstrução e liberação do tráfego.

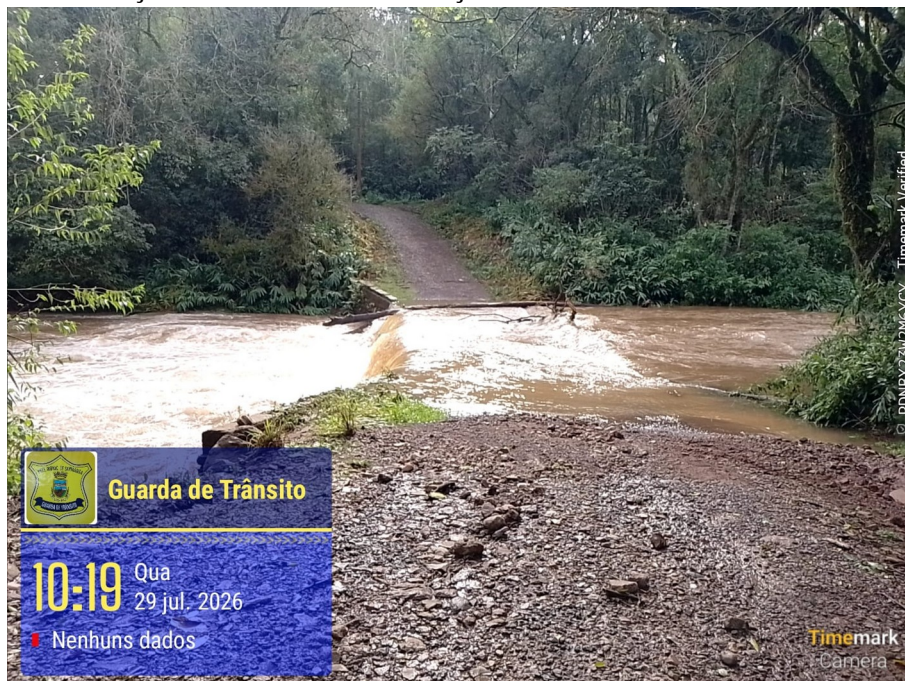
**Estrada Picada Verão (Ponte Divisa Sapiranga/Morro Reuter)** – Foi constatado que o aumento do nível do córrego ocasionou o encobrimento da ponte, impossibilitando a passagem segura de veículos e pedestres. A via encontra-se intransitável no local, permanecendo com o tráfego interrompido até a realização de vistoria pela Defesa Civil e pela Secretaria Municipal de Obras, para avaliação das condições da estrutura e definição das medidas necessárias.

**Estrada Picada Verão (Ponte Divisa Sapiiranga/Morro Reuter)** – Foi realizada a limpeza da ponte, com a remoção dos materiais e detritos acumulados em decorrência da elevação do nível do córrego. Após a intervenção, constatou-se que a estrutura encontrava-se desobstruída, sendo liberado o tráfego de veículos no local. A área permanece sob monitoramento preventivo em razão da possibilidade de novas precipitações.

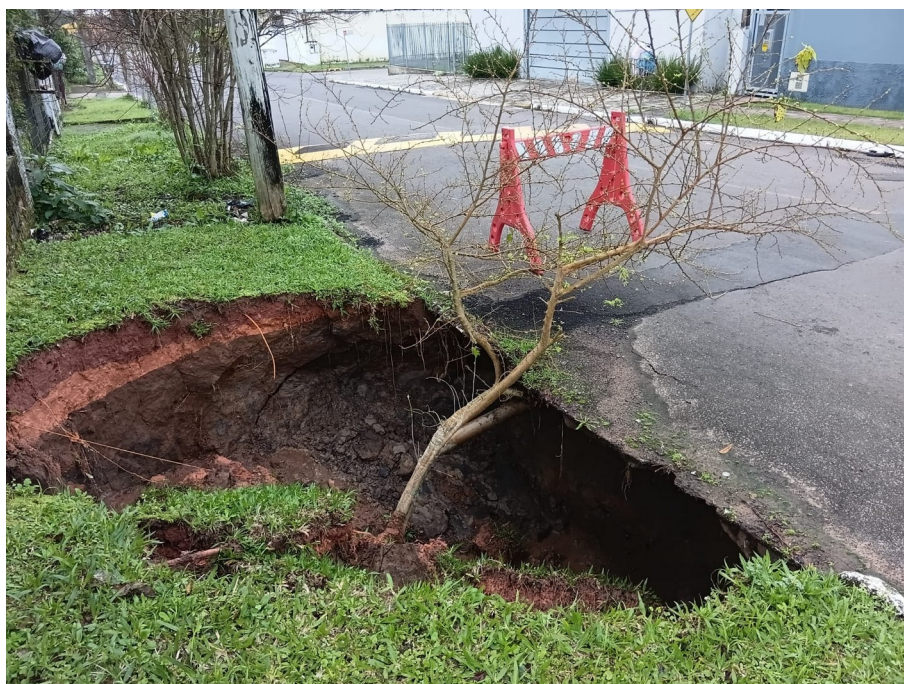
**Rua Santa Rosa, 372** – Foi constatado processo de erosão provocado pelas intensas precipitações, atingindo o passeio público e parte da pista de rolamento, comprometendo as condições de segurança no local. Em caráter preventivo, foi realizada a sinalização da área afetada, visando alertar os usuários da via e reduzir os riscos até a execução das medidas corretivas pelos órgãos competentes.

**Rua Santa Rosa, 372** – A Secretaria Municipal de Obras está realizando os serviços de manutenção da via e os reparos necessários no trecho afetado pela erosão, visando restabelecer as condições de segurança e trafegabilidade.
