ESTADO DO RIO GRANDE DO SUL  
PREFEITURA MUNICIPAL DE SAPIIRANGA  
SECRETARIA MUNICIPAL DE SEGURANÇA PÚBLICA E MOBILIDADE

**RELATÓRIO N.º 018/2026**

**Evento Climático – Chuvas Intensas e Descargas Elétricas no Município de Sapiiranga/RS**

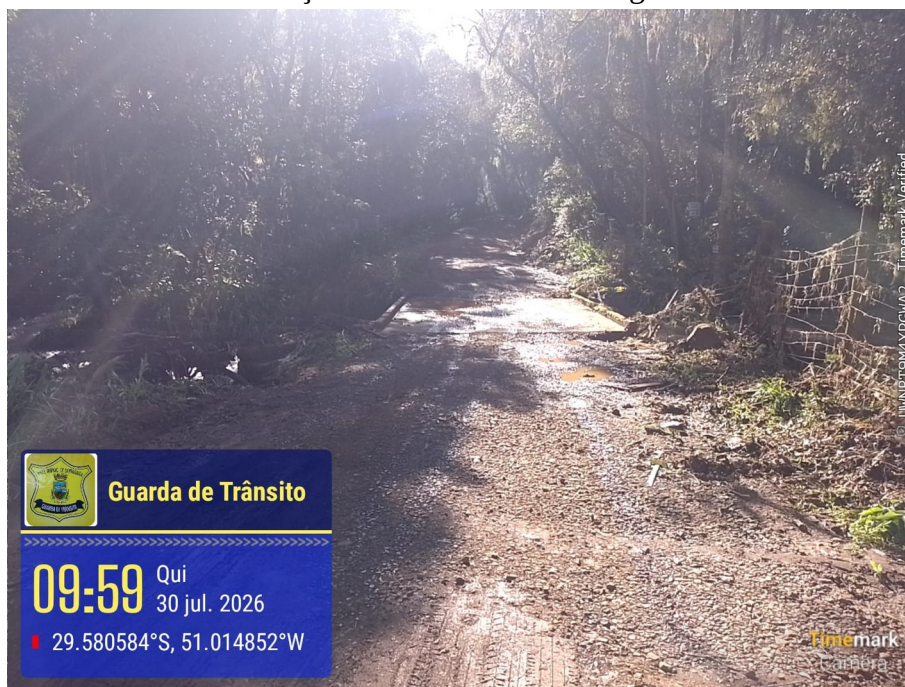
**Picada Verão- ponte pequena na rua lateral do Deberoski** – Com a redução do nível do córrego, foi constatado que a ponte voltou a apresentar condições seguras de utilização. Dessa forma, **a via foi liberada para o tráfego de veículos**, permanecendo o local sob monitoramento preventivo em razão da possibilidade de novas elevações do nível do curso d'água.

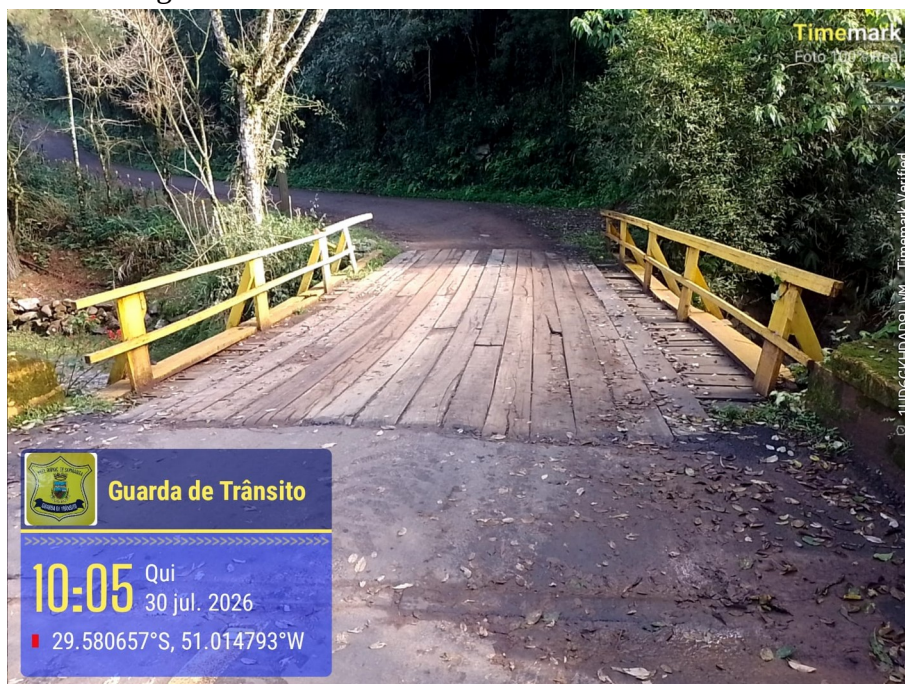
**Estrada Picada Verão (Ponte Deberovski)** – Foi realizado o monitoramento do nível do córrego, constatando-se que **o curso d'água permanece dentro de seu leito**, sem registro de transbordamento ou comprometimento da trafegabilidade no local. A área permanece sob acompanhamento preventivo em razão das condições hidrometeorológicas e da possibilidade de elevação do nível do córrego.

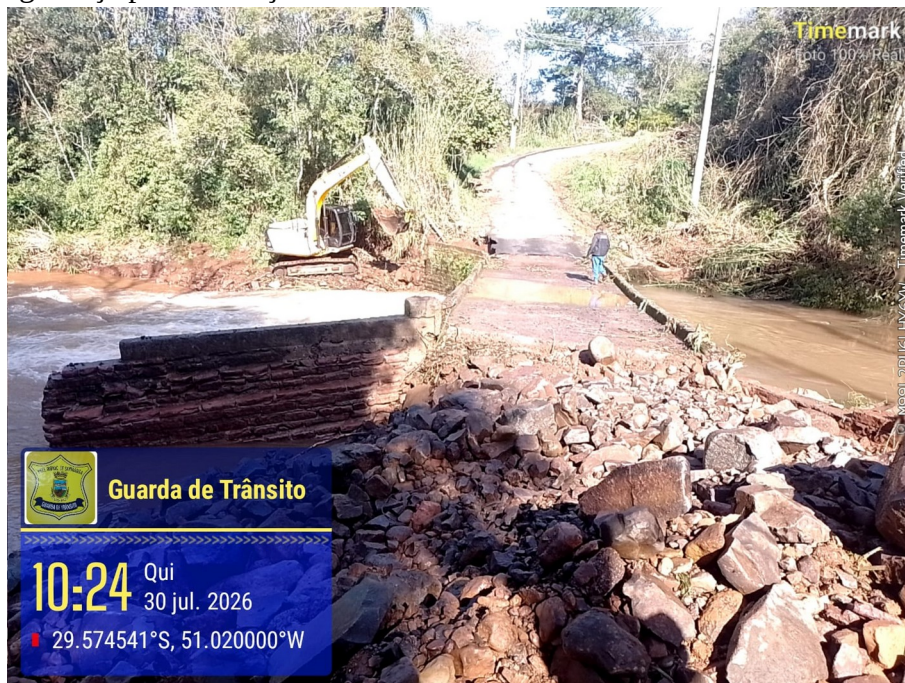
**Ponte do Camping da Pedra/ Picada Verão** – A Secretaria Municipal de Obras encontra-se executando os serviços de reparo na cabeceira da ponte, danificada em decorrência da elevação do nível do córrego durante o evento climático. **No momento, não há possibilidade de tráfego de veículos**, permanecendo a via interditada até a conclusão dos serviços e posterior avaliação das condições de segurança para liberação do trânsito.

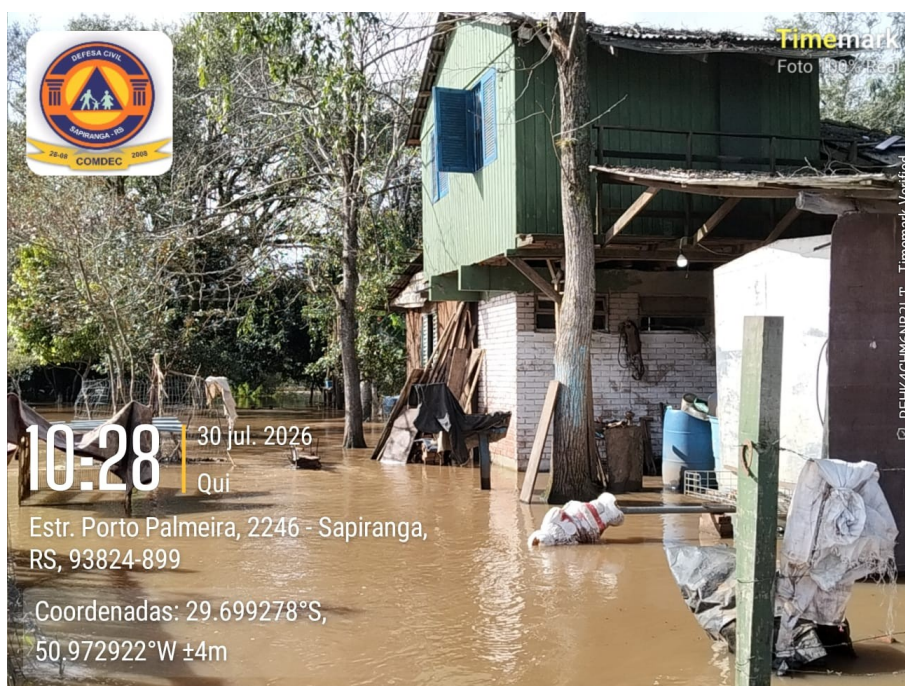
**Estrada da Prainha (passo da Cruz)**– Durante o monitoramento das áreas ribeirinhas, foi constatado que **a inundação decorrente da elevação do nível do Rio dos Sinos atingiu as proximidades das residências**, exigindo acompanhamento contínuo da situação pelas equipes da Defesa Civil e dos demais órgãos da força-tarefa. O local permanece sob monitoramento permanente, visando a adoção imediata de medidas preventivas e de resposta, caso haja agravamento das condições hidrológicas ou necessidade de novas remoções preventivas da população.

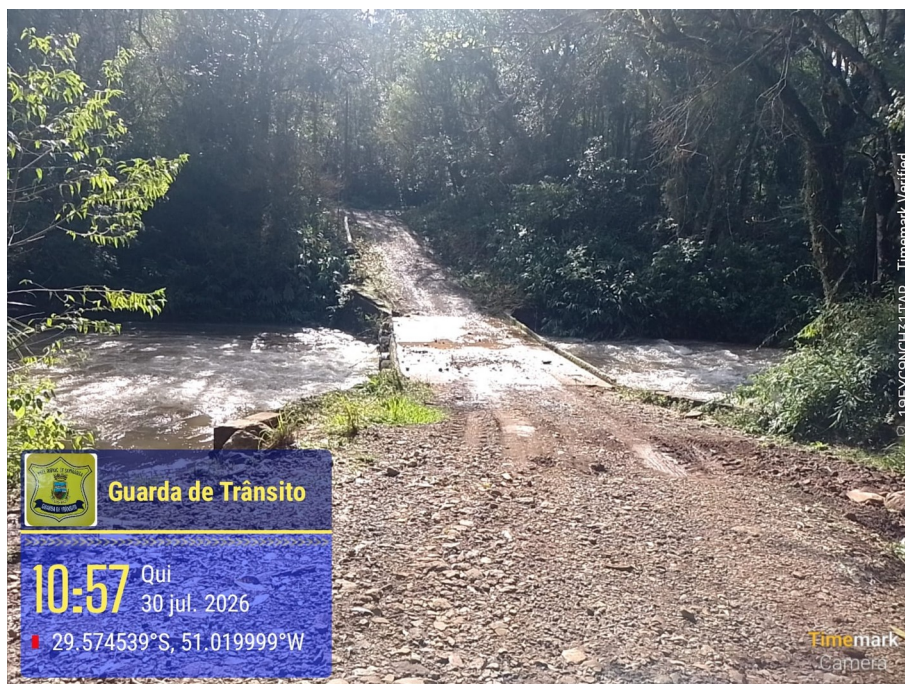
**Estrada Picada Verão (Ponte Divisa Sapiranga/Morro Reuter)** – Em nova vistoria realizada no local, constatou-se que **a via permanece sem alterações**, mantendo condições normais de trafegabilidade. O tráfego de veículos segue liberado, permanecendo o local sob monitoramento preventivo em razão das condições hidrológicas e da possibilidade de elevação dos níveis dos cursos d'água.

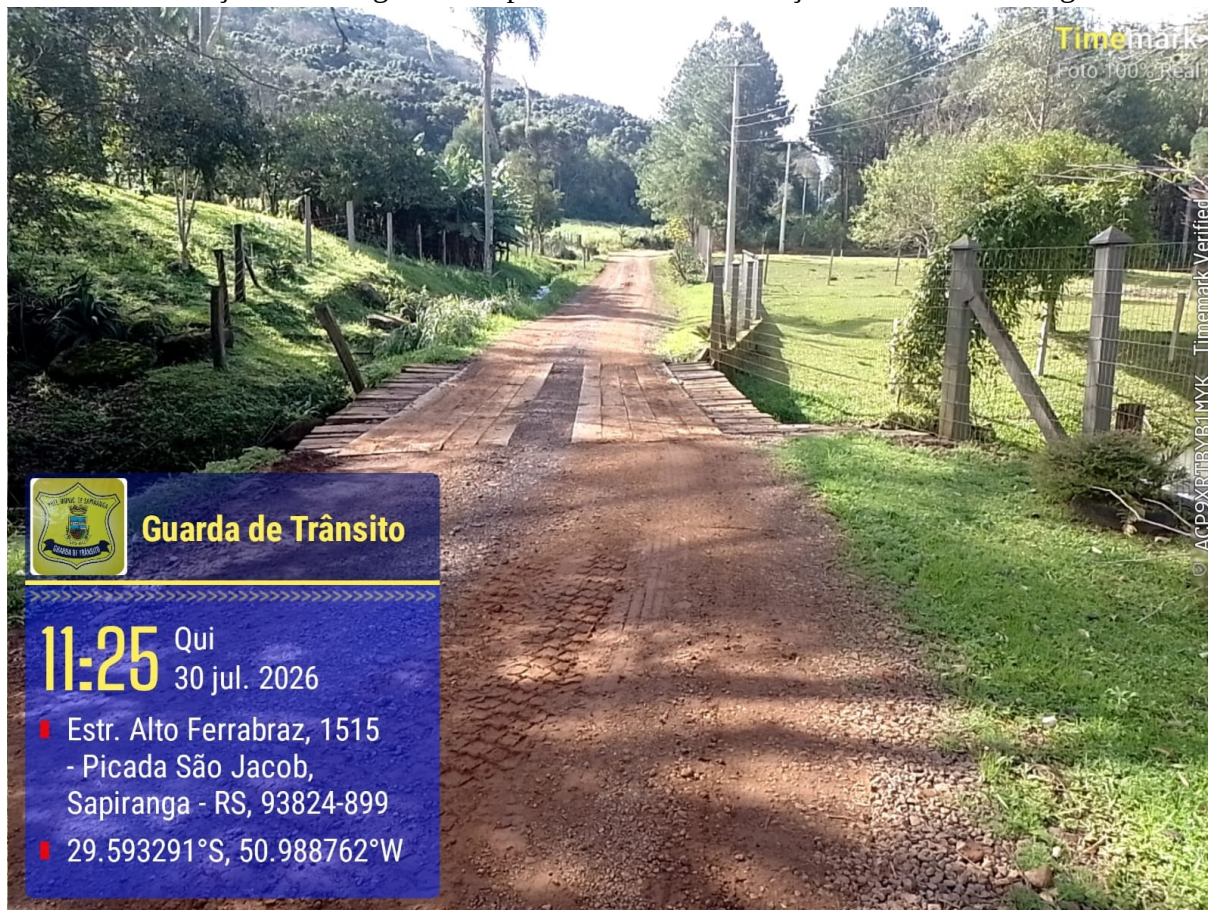
**Estrada da Igreja – Picada São Jacó (Ponte Carneiro Sul)** – Foi realizado o monitoramento do nível do córrego, constatando-se que **o curso d'água permanece dentro de seu leito**, sem registro de transbordamento ou comprometimento da estrutura da ponte e da trafegabilidade no local. O trecho permanece liberado para a circulação de veículos, mantendo-se o monitoramento preventivo em razão das condições hidrológicas e da possibilidade de elevação do nível do córrego.

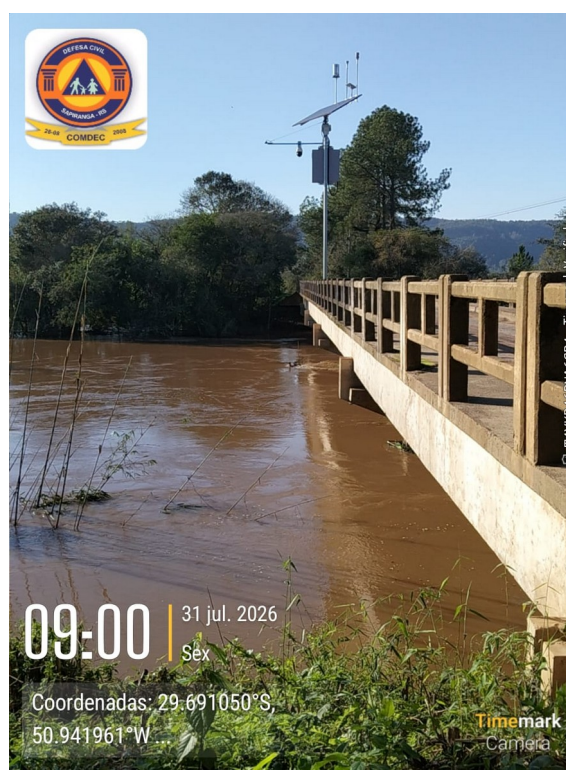
**Rua Porto Palmeira (ponte do Rio dos Sinos)** – Foi realizada vistoria pela Defesa Civil Municipal na régua de monitoramento do nível do Rio dos Sinos, constatando-se cota de 11,67 metros, com tendência de redução, apresentando baixa média de aproximadamente 14 centímetros por hora no momento da inspeção.
