ESTADO DO RIO GRANDE DO SUL  
PREFEITURA MUNICIPAL DE SAPIIRANGA  
SECRETARIA MUNICIPAL DE SEGURANÇA PÚBLICA E MOBILIDADE

**RELATÓRIO N.º 018/2026**

**Evento Climático – Chuvas Intensas e Descargas Elétricas no Município de Sapiiranga/RS**

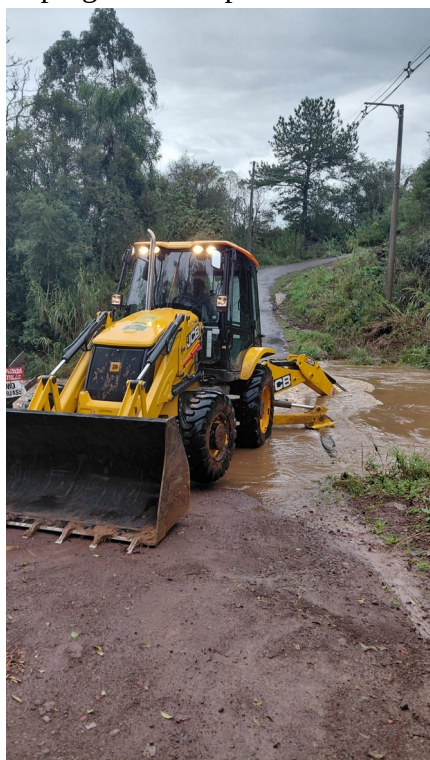
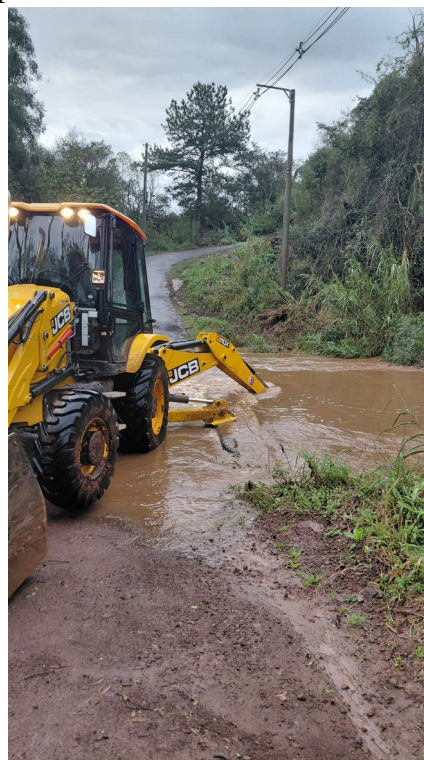
**Estrada Picada Verão (Ponte Camping da Pedra)** – Realizada a retirada dos galhos da ponte do Camping da Pedra para melhorar o escoamento da água pela Secretaria de Obras.

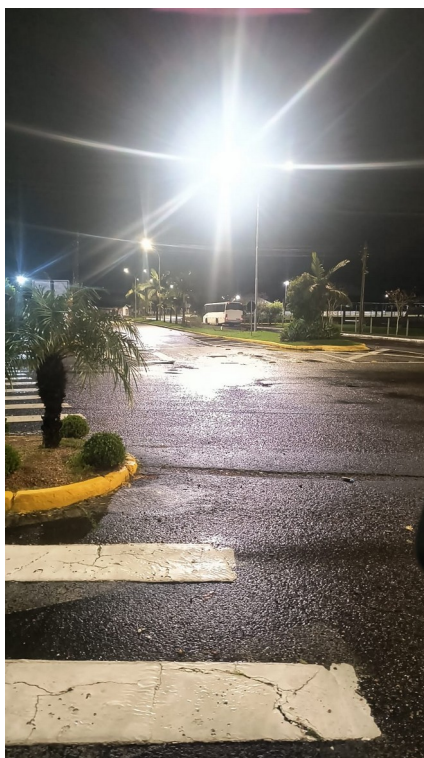
**Av. 20 de Setembro (em frente ao Parcão)** - Realizado monitoramento preventivo em ponto recorrente de alagamentos. No momento da vistoria, não foram constatadas alterações no nível da água ou qualquer ocorrência que indicasse risco de transbordamento, permanecendo o local em condições normais.

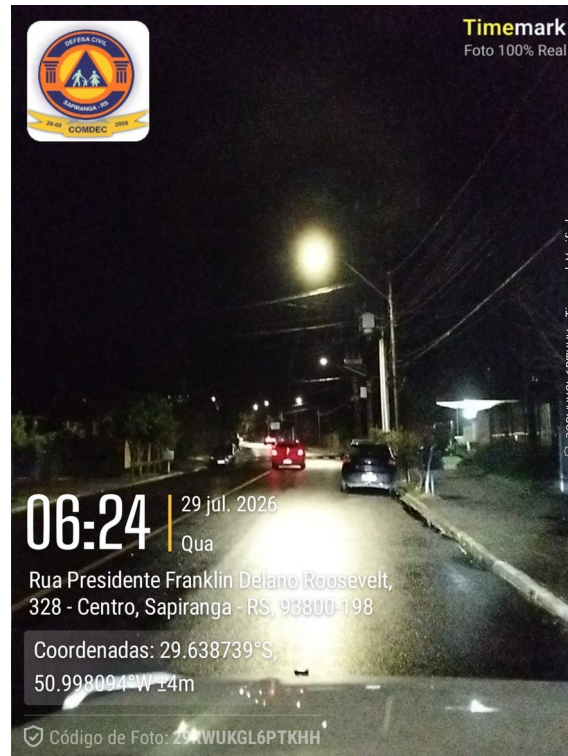
**Rua Presidente Roosevelt, 328** – Realizada vistoria preventiva em ponto com potencial para ocorrência de alagamentos. No momento da inspeção, não foram constatadas alterações, permanecendo o local em condições normais.

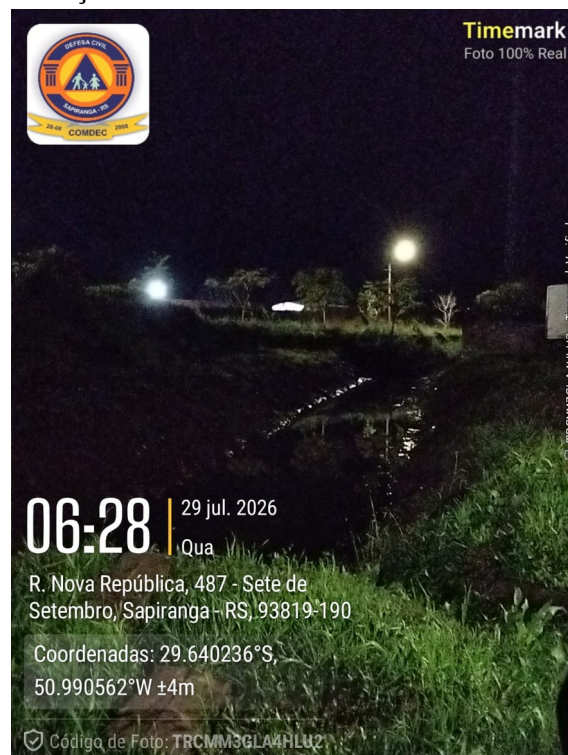
**Rua Nova República, 487** – Realizada vistoria preventiva em valo. No momento da inspeção, não foram constatadas alterações, permanecendo o local em condições normais, sem obstruções, transbordamentos ou outras situações de risco.

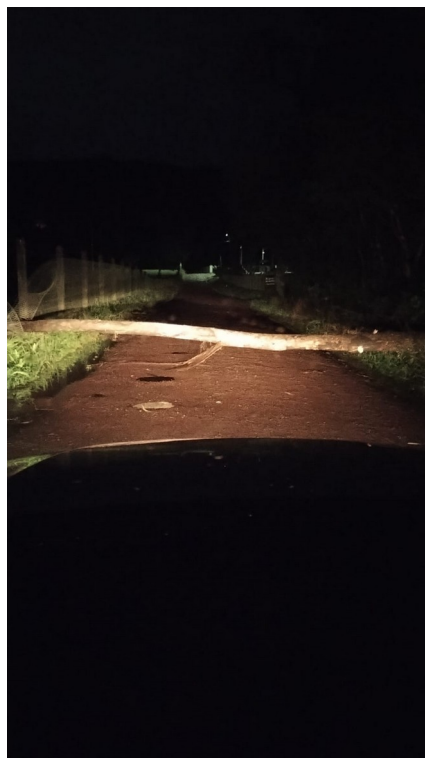
**Rua Cansi, Zona Rural** – Pontos de alagamento e queda de árvore obstruindo a via.

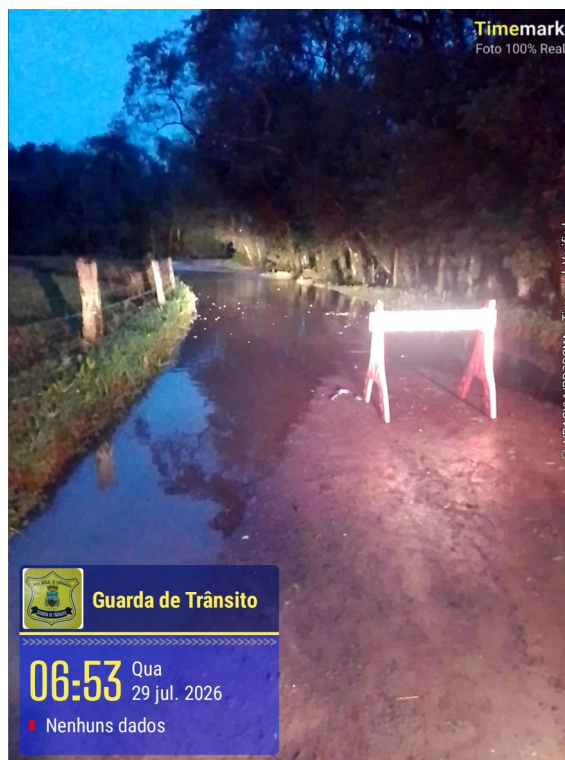
**Rua Cansi, Zona Rural** – Fechamento de rua devido a pontos de alagamento e queda de árvore obstruindo a via.

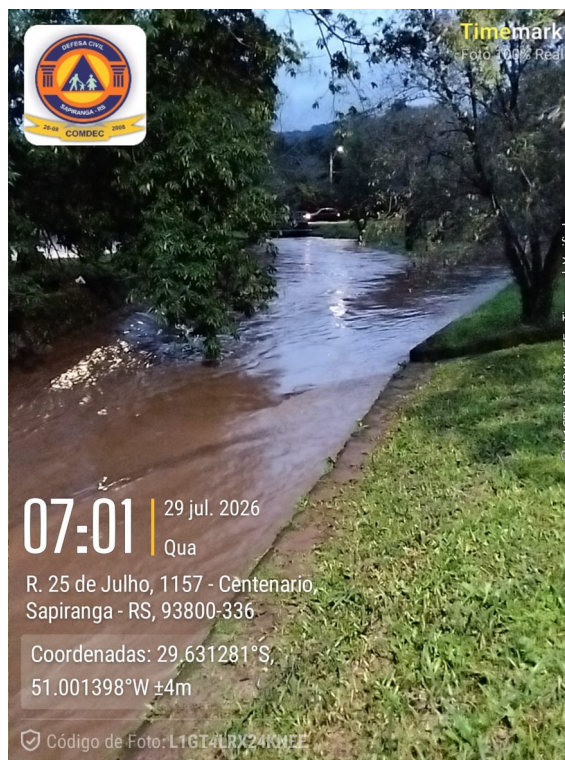
**Rua Vasco da Gama x Rua 25 de Julho** – O córrego localizado no cruzamento voltando a Calha vias liberadas trânsito fluindo normalmente.

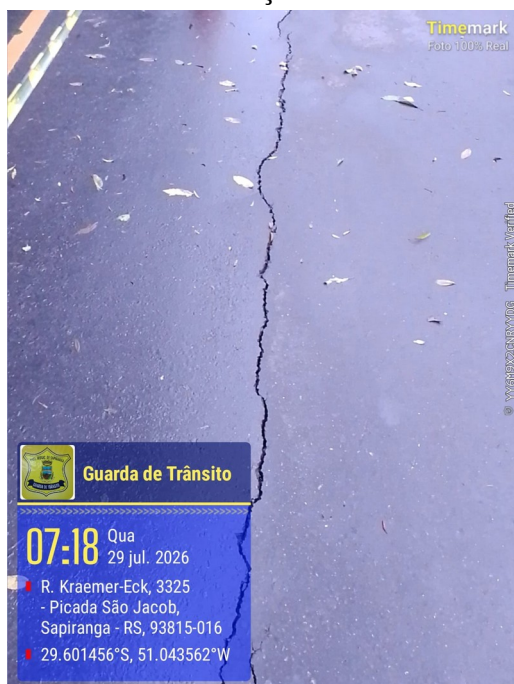
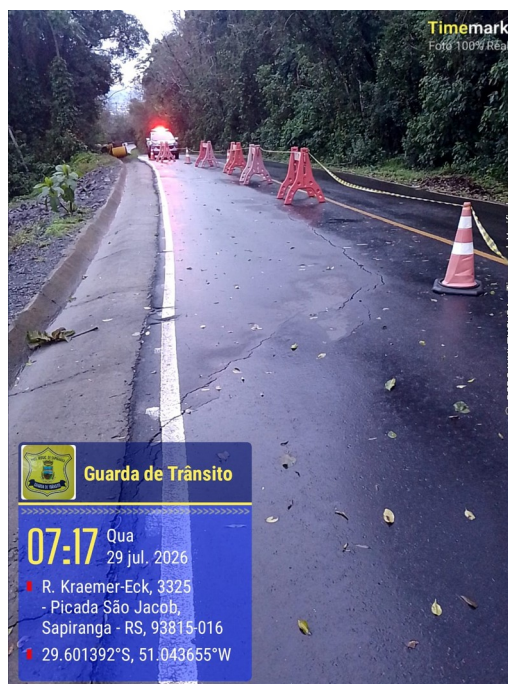
**Estrada Sapiranga-Dois Irmãos** – Reavaliação da rachadura existente na pista, constatando estabilidade da situação até o momento.

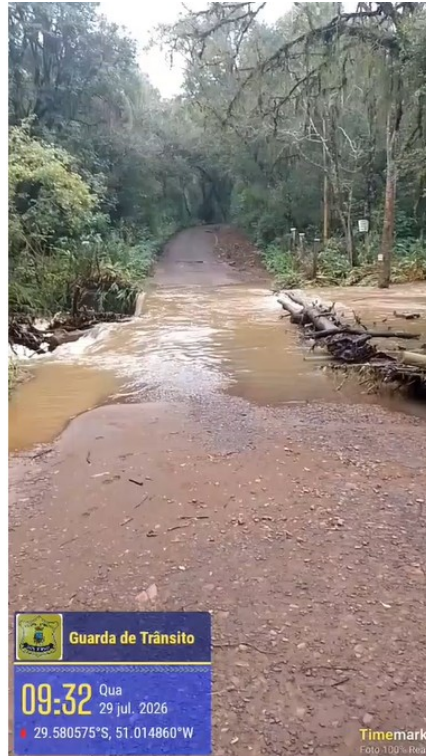
**Picada Verão- ponte pequena na rua lateral do Deberoski** - Foi realizada a **interdição da via** em razão do acúmulo de materiais e sujeira sobre a ponte, decorrentes da elevação do nível do córrego. O local permanece bloqueado para o tráfego, aguardando avaliação e limpeza pela equipe responsável, bem como vistoria dos órgãos competentes para posterior liberação da passagem.

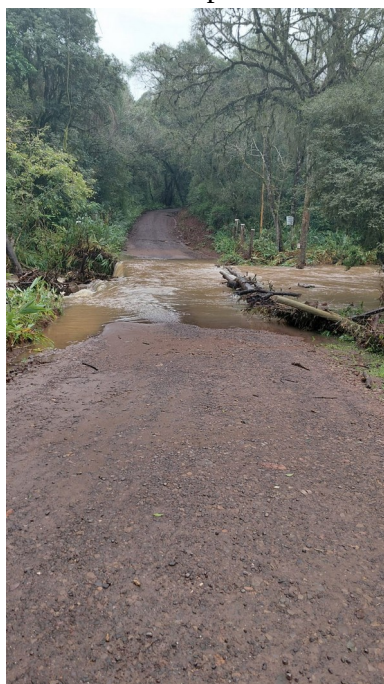
**Picada Verão- ponte pequena na rua lateral do Deberoski** – Foi constatado que a ponte encontra-se **encoberta pelas águas do córrego**, em razão da elevação do nível hídrico, impossibilitando a passagem segura de veículos e pedestres pelo local. Recomenda-se a interdição preventiva da passagem até a realização de vistoria pela Defesa Civil e pela Secretaria Municipal de Obras, para avaliação das condições da estrutura e posterior liberação.

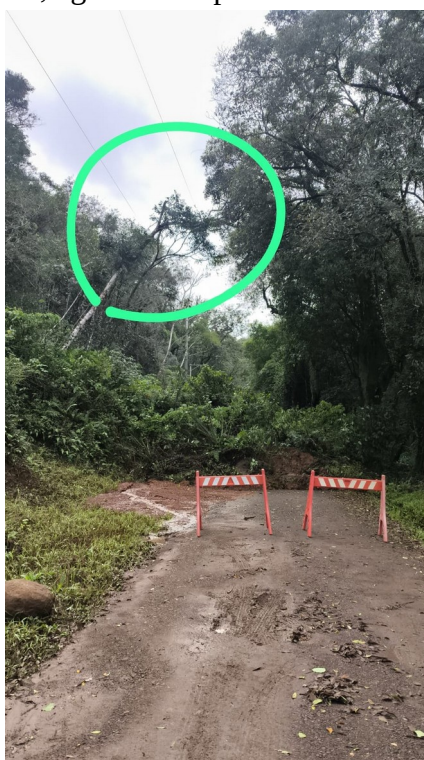
**Rua da Igreja/ Alto Ferrabraz** – Realizada sinalização preventiva no local da queda de barreira, situada logo após o estabelecimento Carneiro Sul, em razão da obstrução parcial da área e dos riscos decorrentes do deslizamento. Foi constatada a presença de árvores sobre a rede de energia elétrica, sendo a concessionária **RGE** acionada para avaliação e adoção das medidas necessárias. O local permanece sob monitoramento, aguardando providências dos órgãos competentes.

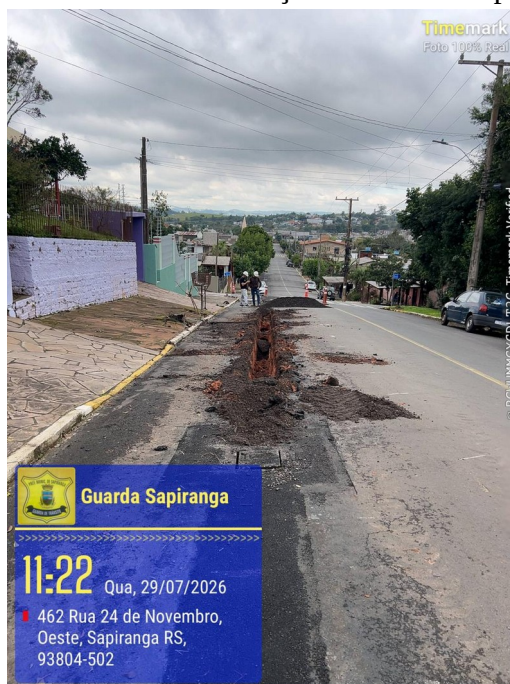
**Rua 24 de Novembro Bairro Oeste**– Durante a vistoria, foi constatado que as obras executadas pela CORSAN resultaram em erosão e formação de vazios sob o pavimento, comprometendo a estabilidade da via. Em razão do risco de colapso estrutural e para garantir a segurança dos usuários, recomenda-se a interdição do trecho até as intervenções necessárias pelo órgão responsável.

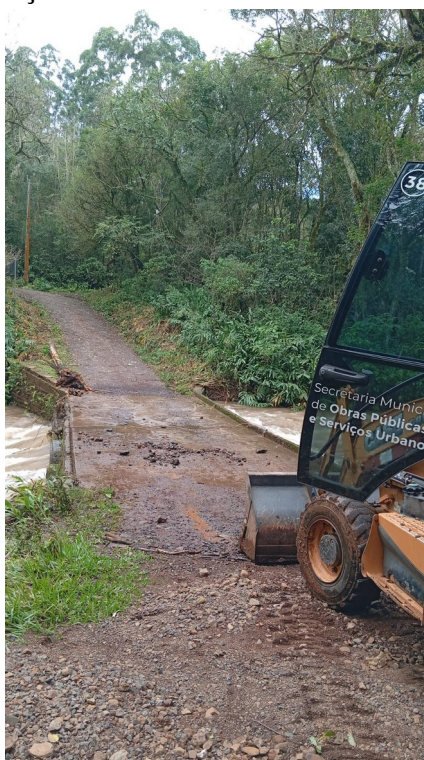
**Estrada Picada Verão (Ponte Divisa Sapiiranga/Morro Reuter)** – Foi realizada a limpeza da ponte, com a remoção dos materiais e detritos acumulados em decorrência da elevação do nível do córrego. Após a intervenção, constatou-se que a estrutura encontrava-se desobstruída, sendo liberado o tráfego de veículos no local. A área permanece sob monitoramento preventivo em razão da possibilidade de novas precipitações.

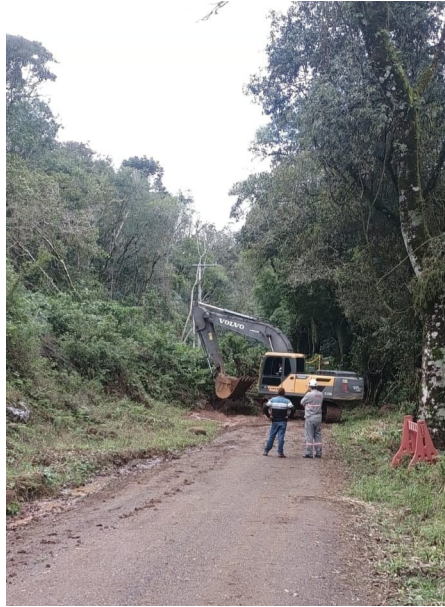
**Rua da Igreja/ Alto Ferrabraz** – A concessionária RGE compareceu ao local e iniciou os procedimentos necessários para atendimento da ocorrência envolvendo a rede de energia elétrica atingida pelas árvores decorrentes da queda de barreira. Paralelamente, a Secretaria Municipal de Obras deu início aos serviços de desobstrução da via e remoção dos materiais provenientes do deslizamento, visando restabelecer as condições de segurança e viabilizar a liberação do tráfego. As equipes permanecem atuando no local até a conclusão dos serviços.

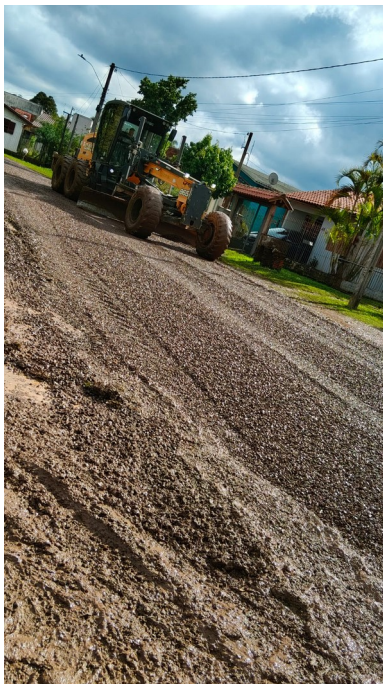
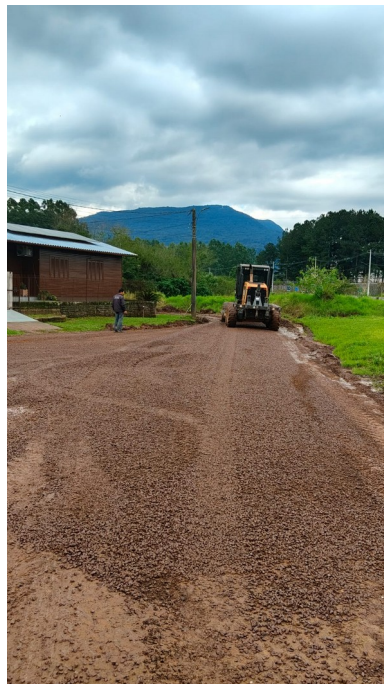
**Rua São Jacó x Rua Teotônio Vilela** – Após o recuo das águas, foi constatado o acúmulo de barro e sedimentos sobre a pista, comprometendo as condições de trafegabilidade. A Secretaria Municipal de Obras realizou a colocação de brita no trecho afetado, com o objetivo de restabelecer as condições de circulação, melhorar a aderência da via e garantir maior segurança aos usuários.

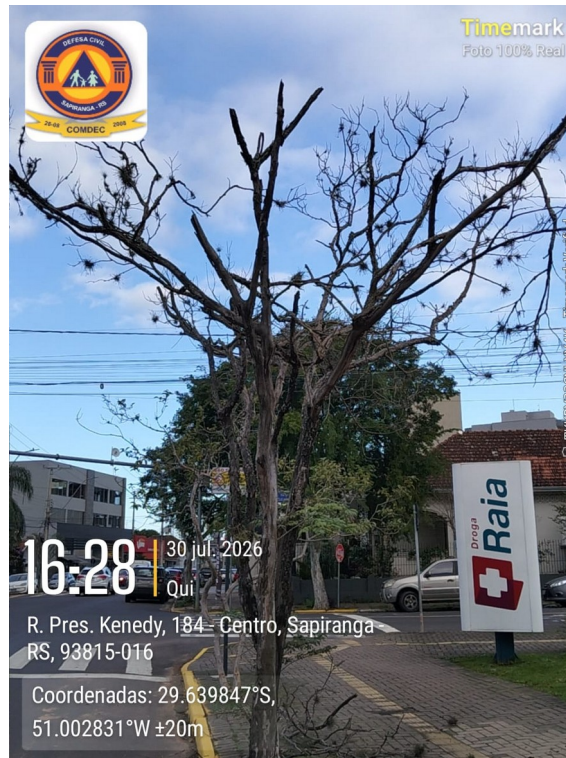
**Rua Presidente Kennedy, 184** – Foi constatada a existência de **árvore seca**, apresentando risco à segurança de pedestres. Durante a ocorrência, foi realizada a **remoção de um galho que se encontrava suspenso**, eliminando o risco imediato. Contudo, a árvore permanece comprometida, sendo **necessária vistoria da Defesa Civil para avaliação e autorização do corte**, visando à eliminação definitiva do risco.

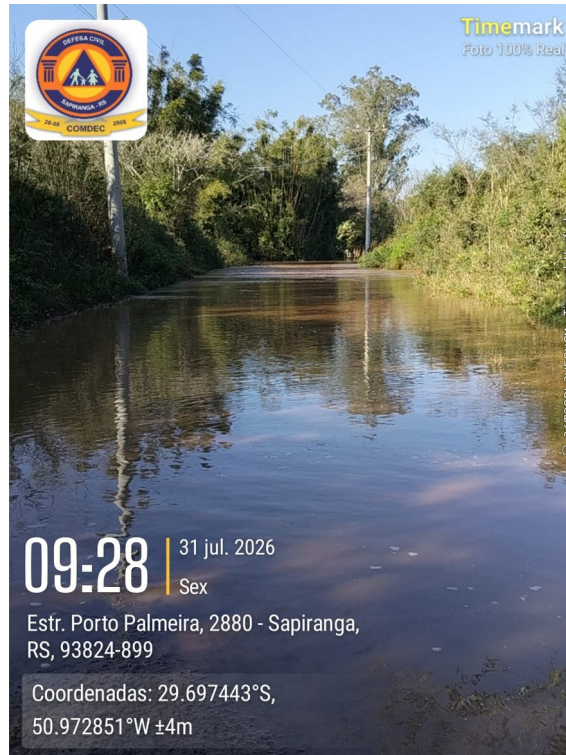
**Estrada da Praia Dourada** – Em vistoria realizada, constatou-se que a elevação do nível do Rio dos Sinos permanece encobrendo a via, impossibilitando o tráfego de veículos. O local permanece sob monitoramento contínuo pela Defesa Civil, aguardando a redução do nível das águas para restabelecimento das condições de circulação segura.

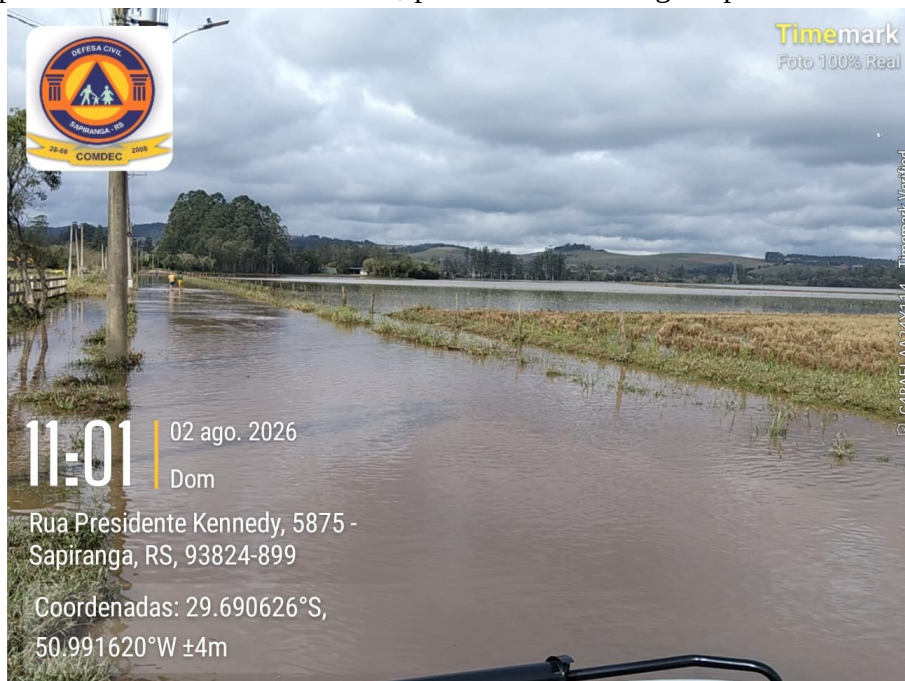
**Rua Presidente Kennedy, 5875** – Em nova vistoria realizada no local, verificou-se o recuo parcial das águas em relação ao nível anteriormente observado. Contudo, o trecho da Rua Presidente Kennedy, nas proximidades do Rio dos Sinos, permanece com alguns pontos inundados

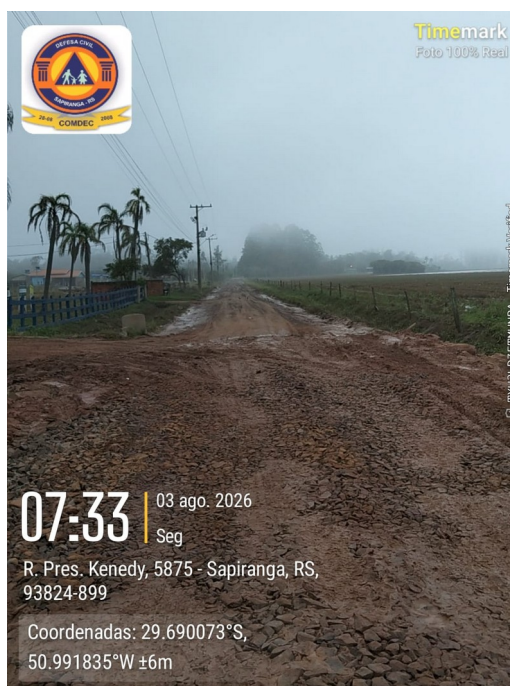
**Rua Presidente Kennedy, 5875** – Em nova vistoria realizada no local, constatou-se o recuo do nível das águas, permitindo o restabelecimento da trafegabilidade da via. No momento da inspeção, o trânsito de veículos e pedestres encontrava-se liberado, permanecendo o local sob monitoramento preventivo. Diante da normalização das condições de acesso às residências, foi iniciada a organização para a desmobilização do abrigo temporário das 13h, com o retorno das famílias acolhidas às suas respectivas residências, de forma segura e acompanhada pelas equipes responsáveis.

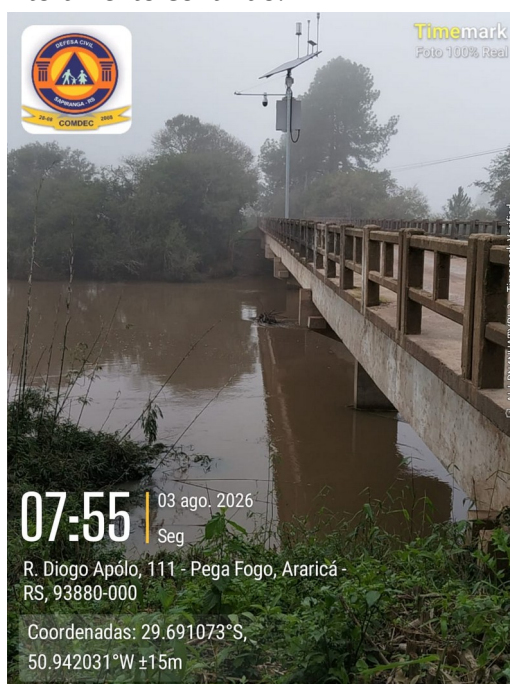
**Rua Porto Palmeira (ponte do Rio dos Sinos)** – Realizada vistoria técnica pela Defesa Civil Municipal. Constatou-se que, embora o nível do Rio dos Sinos permaneça elevado, o curso d'água encontra-se contido em sua calha, sem indícios de transbordamento no momento da inspeção, permanecendo o local sob monitoramento contínuo.

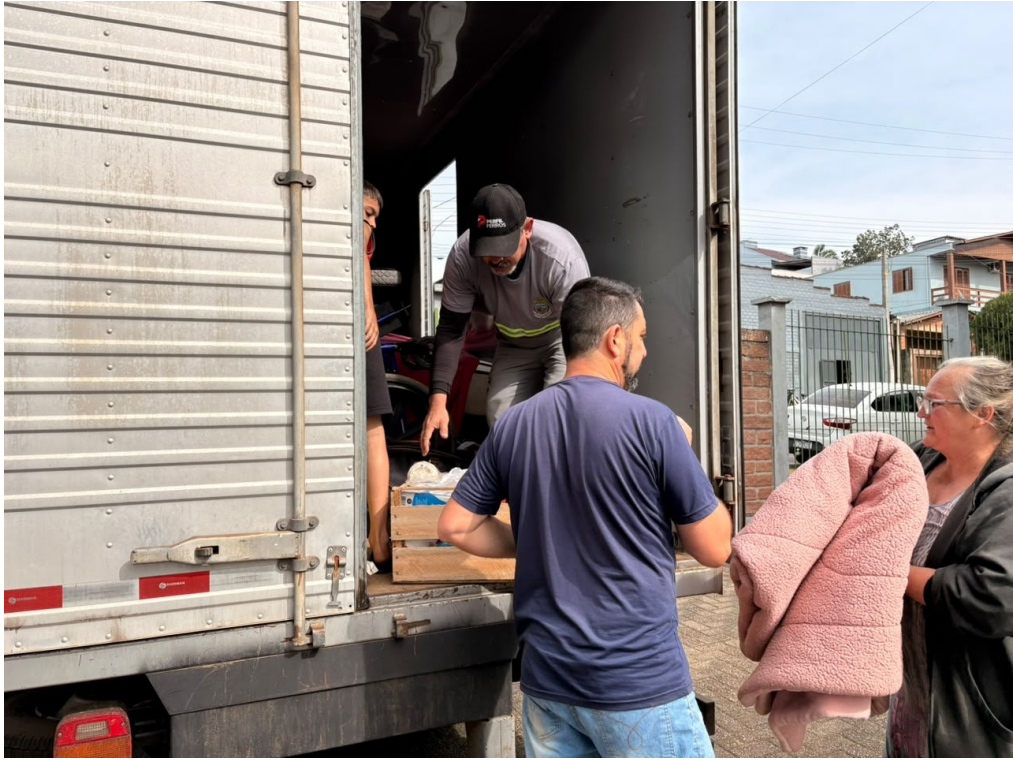
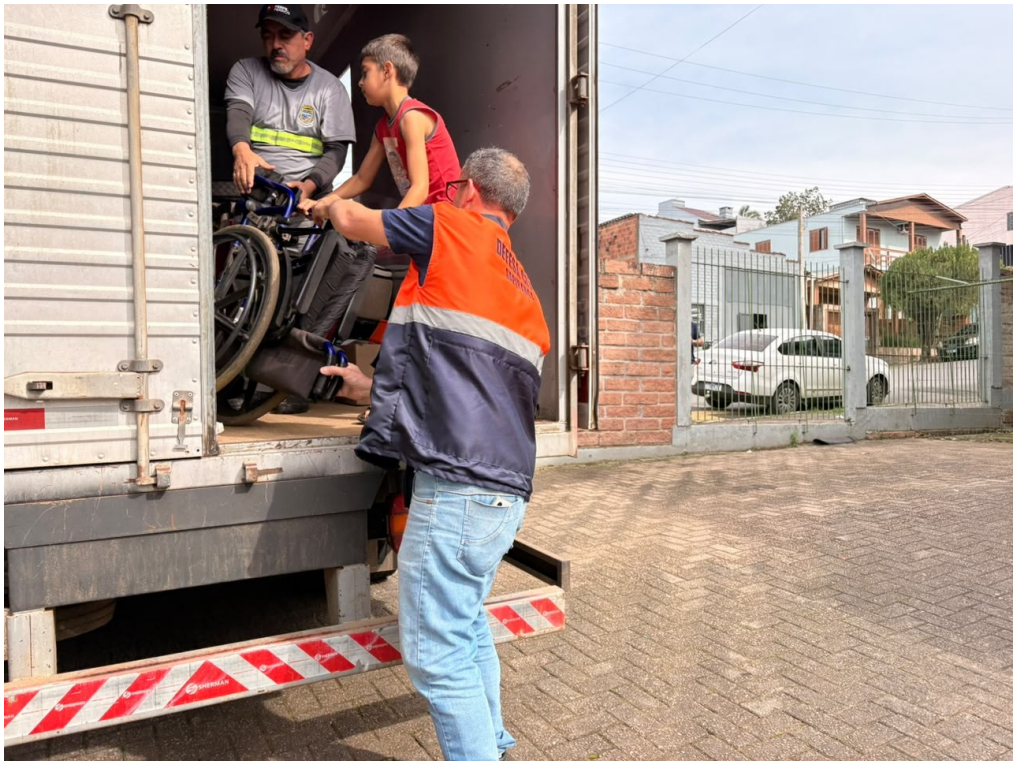
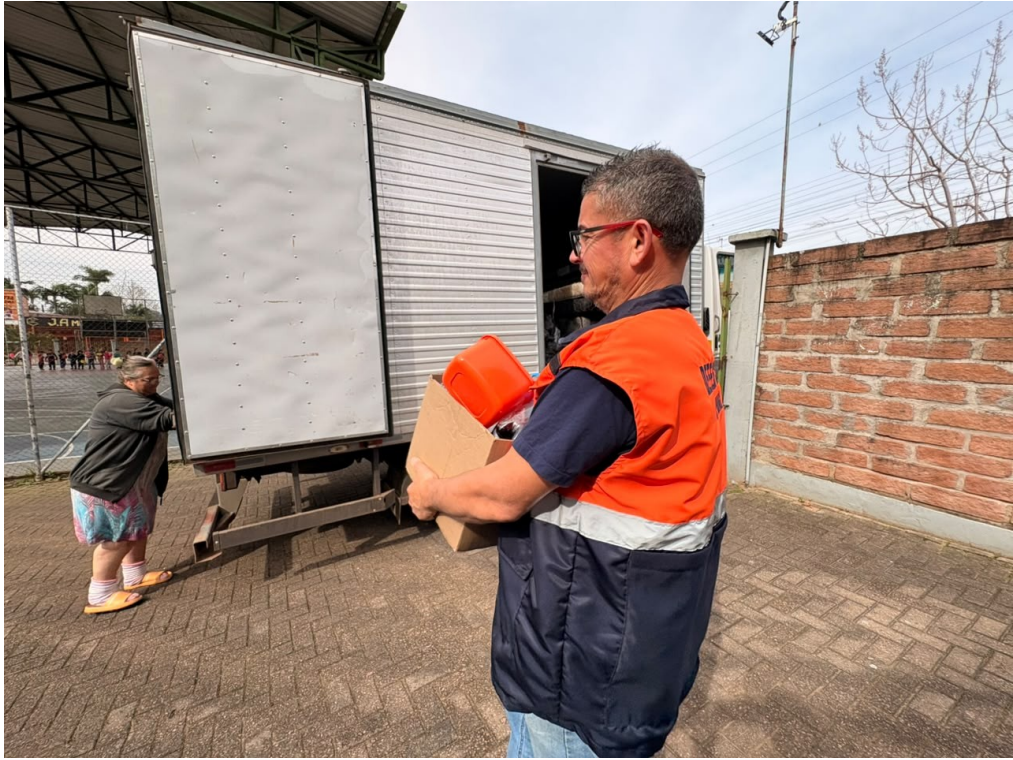
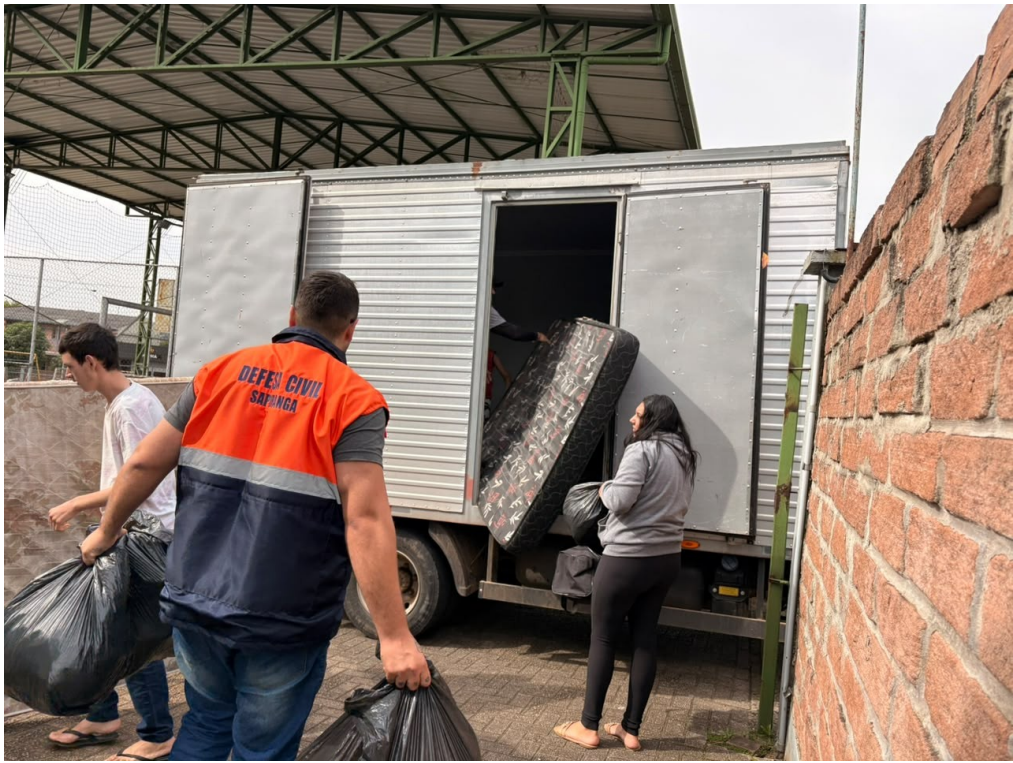
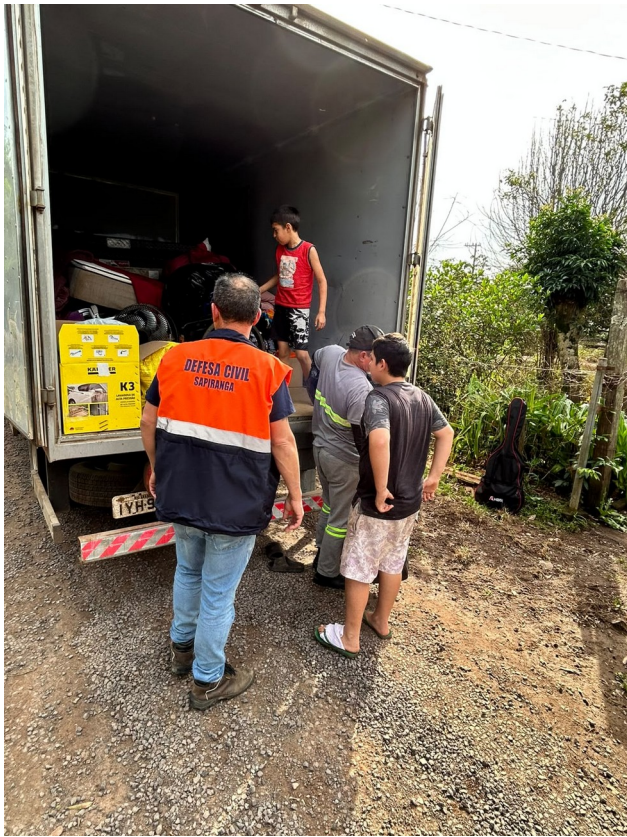
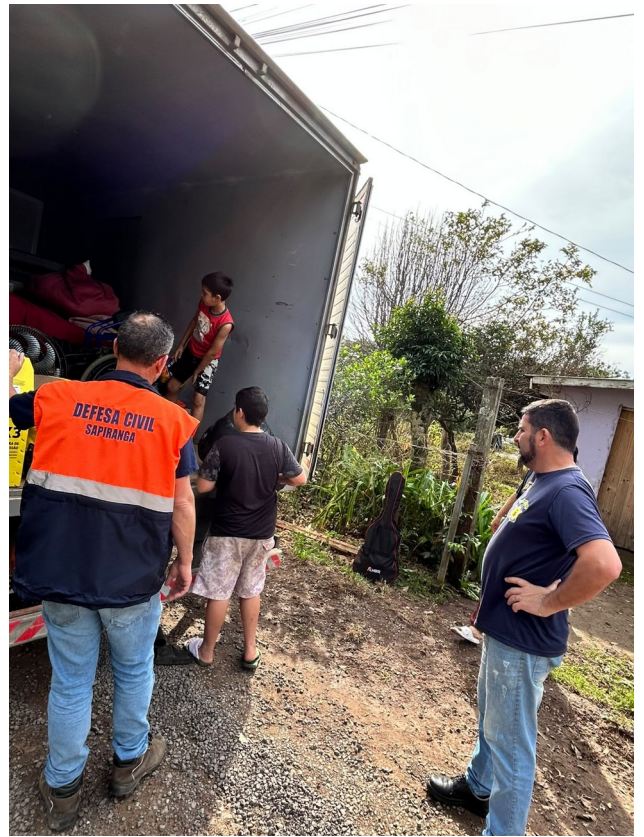
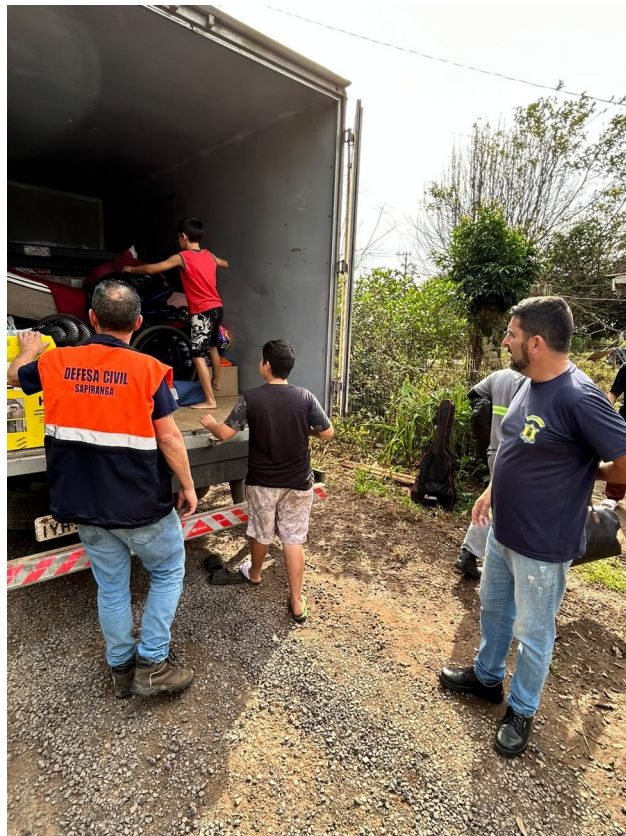
Prestado apoio logístico às famílias afetadas pelo evento climático, com auxílio no transporte de pessoas, móveis, eletrodomésticos e demais pertences durante o retorno às suas residências, em decorrência do recuo do nível das águas do Rio dos Sinos. A ação integrou a fase de restabelecimento, possibilitando a desmobilização do abrigo temporário e o retorno seguro das famílias às suas moradias.
